改善箇所説明図

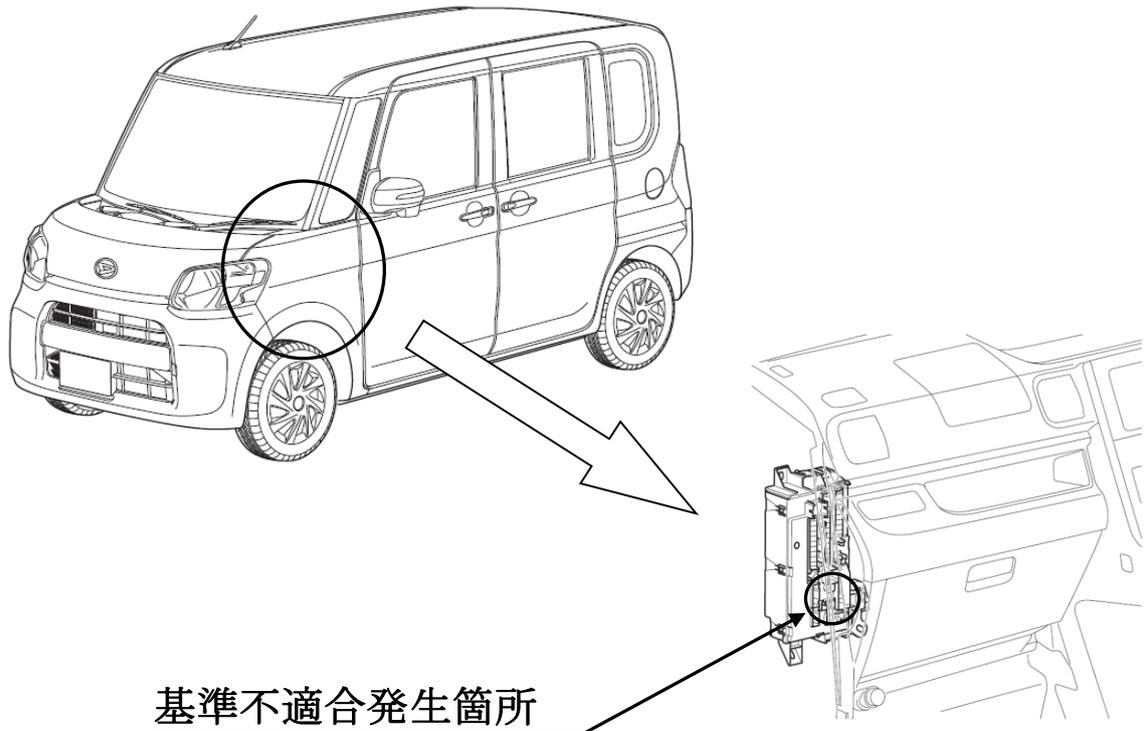
基準不適合発生箇所

ヒューズボックスの製造プログラムが不適切なため、ブローモータ配線の端子部を逆向きに組み付けたものがある。そのため、端子の固定が不十分になり端子がこすられて絶縁物質が生成され、最悪の場合、デフロスタが作動しなくなるおそれがある。

サブハーネス

全車両、ヒューズボックスの製造番号を確認し、該当するものにはサブハーネスを追加する。
