神奈川県川崎市・千葉県船橋市内エスカレーター事故
調査報告書

平成27年11月

社会資本整備審議会

事故Ⅰ

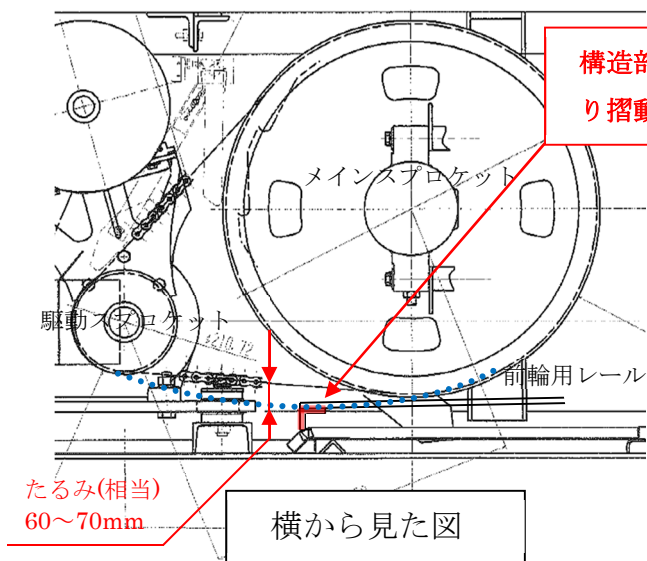
写真 I - 4 駆動くさり摺動跡

また、事故後に確認したところ、踏段の前輪（駆動ローラ）ガイドレールを固定する構造部材に、駆動くさがり擦れたことにより削られた摺動跡があった。（写真 I - 4）

現地調査時に当該事故機により実施した実験結果によれば、構造部材に摺動跡が付く場合の駆動くさりのたるみは、片振りで60～70mm以上に相当する。

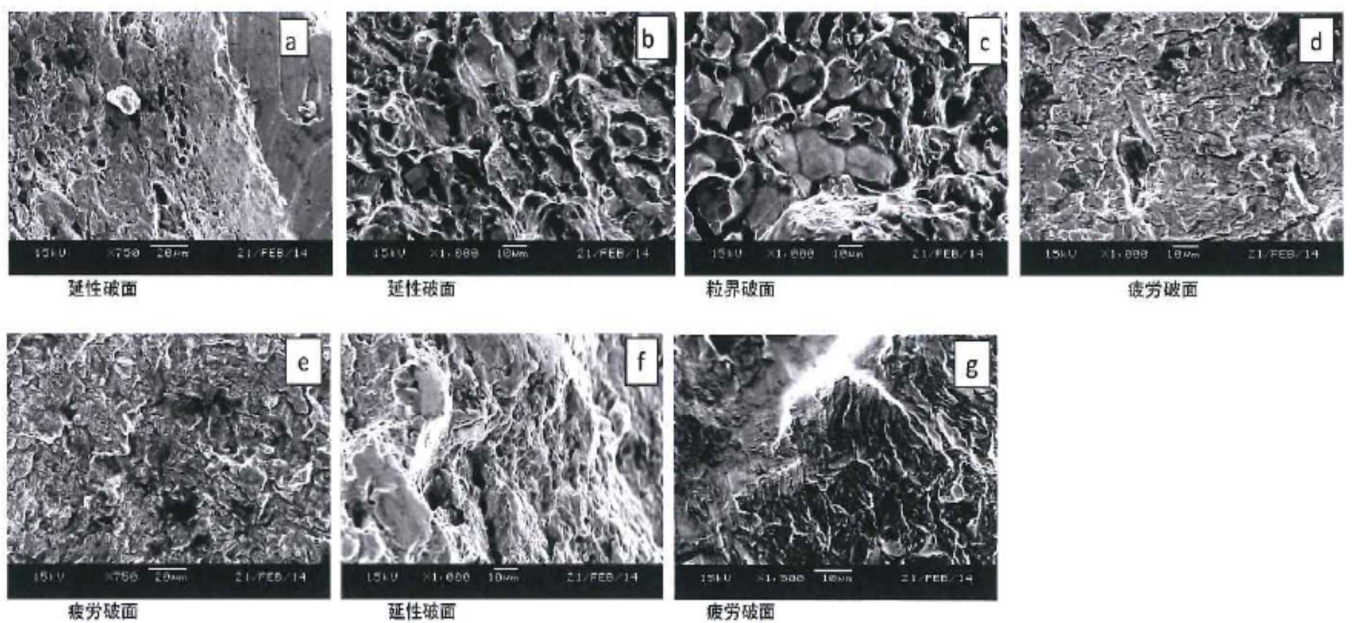
写真 I - 8 走査型電子顕微鏡による解析

以下に、走査型電子顕微鏡による駆動くさりのリンクプレート破断面の観察結果を示す。

写真 I - 5 の破断部 (イ) については、左破断面において、e 及び d に疲労破面、中央 c に粒界破面、a 及び b に延性破面が確認でき、右破断面において、g に疲労破面、f に延性破面が確認できることから、破断部(イ)の亀裂の起点はピンをかしている穴の角部であり、プレートの内側から外に向かって亀裂が進行している。

また、破断部(ロ)から(ニ)までの破断面についても、同様に、亀裂の起点はピンをかしている穴の角部であり、内側から外に向かって亀裂が進行している。

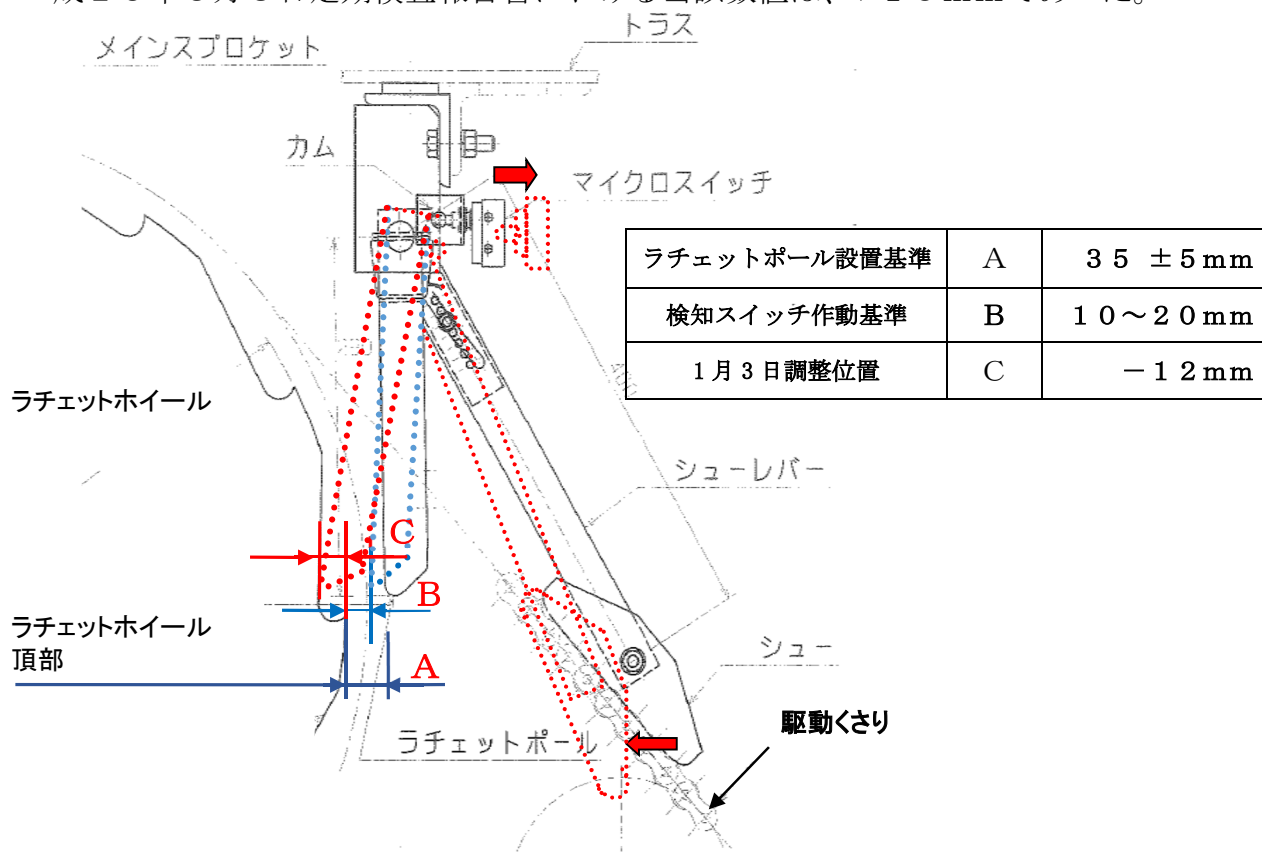
図 I - 9 駆動くさり切断時停止装置の各部位置関係

- ・キースイッチにて正常運転することを確認した。
- ・制御盤にて駆動くさり切断時停止装置の検知スイッチが作動していたことを確認した。
- ・駆動くさりについては、通常よりも張りが緩いと感じたが、駆動装置の固定ボルトを緩めるための調整工具が機械室内になかったため、調整を行わなかった。
- ・検知スイッチの作動位置について、本来、ラチェットポールとラチェットホイールの隙間は $+10 \sim 20 \text{ mm}$ の範囲内にあるべきところ、スイッチが入りにくい方向である -12 mm になるように調整した。(図 I - 9) なお、平成25年3月8日定期検査報告書における当該数値は、 $+15 \text{ mm}$ であった。

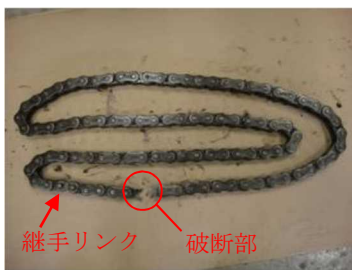
写真Ⅱ－6 くさり全体

- ・破断した箇所は、継手リンクから5ピッチ目であった。(写真Ⅱ－6)
- ・破断は内側及び外側の内リンクプレートのピン挿入部で発生していたが、内側と外側で対角の位置であった。(写真Ⅱ－7)
- ・内側と外側の破断部形状はよく似ていた。(写真Ⅱ－8、9)
- ・内側の内リンクプレートには、駆動スプロケット又はメインスプロケットと干渉したと思われる鏡面状の接触痕があった。(写真Ⅱ－10、11)

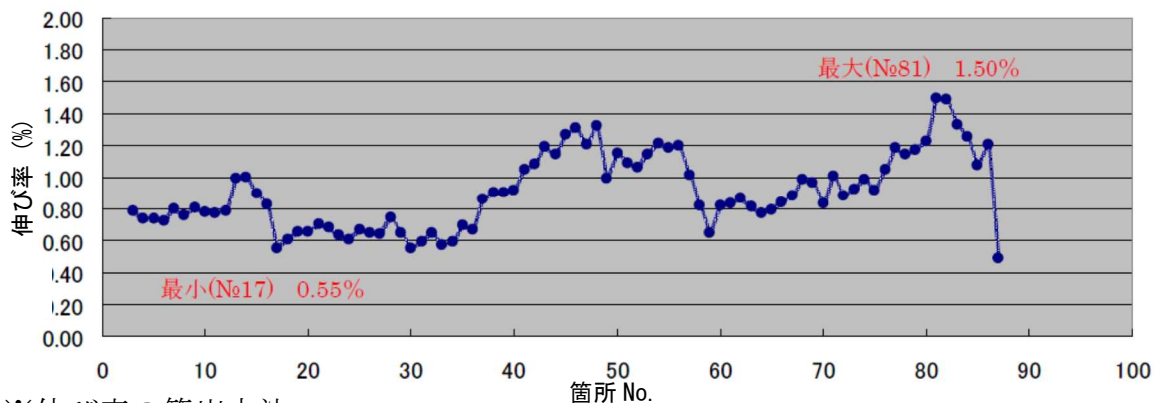
図Ⅱ－5に駆動くさり伸び率の測定結果を示す。

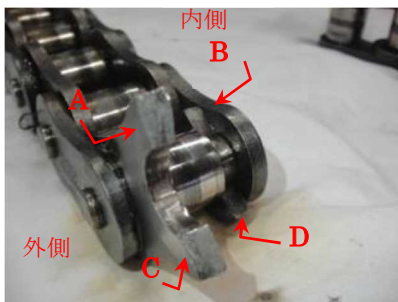
写真Ⅱ-12 破断面の外観

以下に、走査型電子顕微鏡による駆動くさり破断面の観察結果を示す。観察は、写真Ⅱ-7の左側に対して実施した。(写真Ⅱ-12、13)

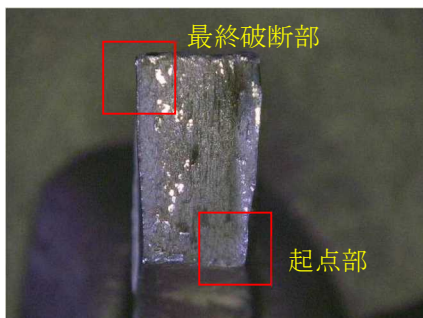
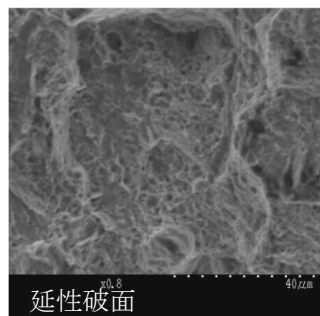
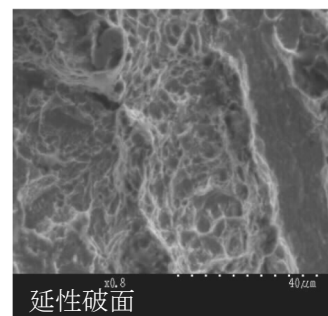
- ①A部は全領域で延性破面特有のディンプルパターンが見られた。(写真Ⅱ-14～16)
- ②B部は起点部であるくさり中心側から徐々に亀裂が進展したことによる疲労破面特有のストライエーションパターンが見られた。なお大部分が疲労破面であり最終破断部のみ延性破面が見られた。(写真Ⅱ-17～19)
- ③C部もくさり中心側から亀裂が進展しており、全体の50%程度が疲労破面であった。(写真Ⅱ-20～22)
- ④D部は疲労破面の割合が約30%であり、残りは延性破面であった。(写真Ⅱ-23～25)

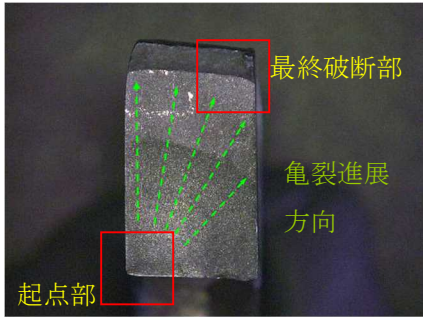
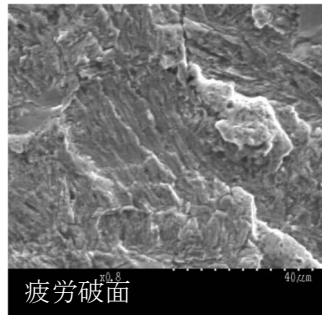
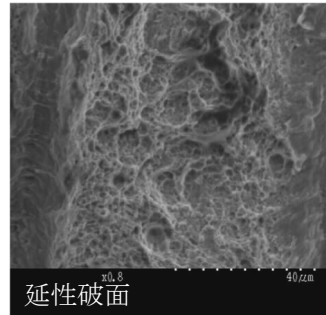
この結果によれば、疲労による亀裂はくさり中心部を起点として進展し、また疲労破面の割合が大きいB、C、D、Aの順序で破壊が進展していた。

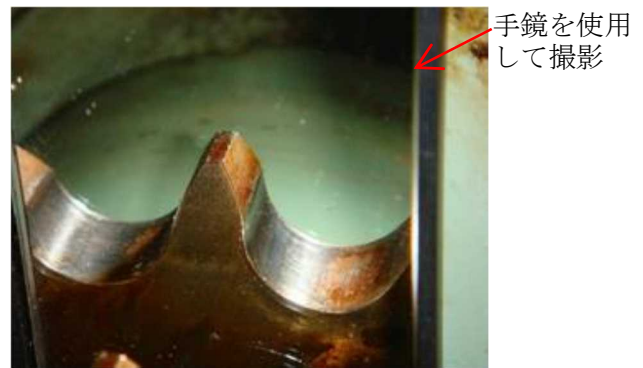
- ① 駆動スプロケットの内側側面に、駆動くさりとの接触痕（高さ10.5 mm）があることが確認された。（写真Ⅱ-30）
- ② 駆動スプロケットの外側側面には接触痕などは見られなかった。（写真Ⅱ-31）

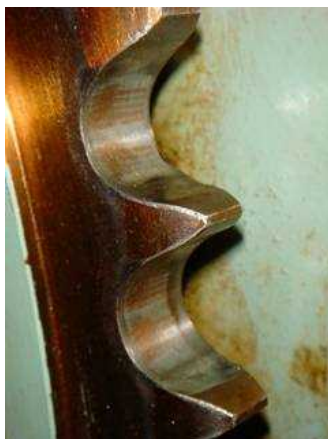
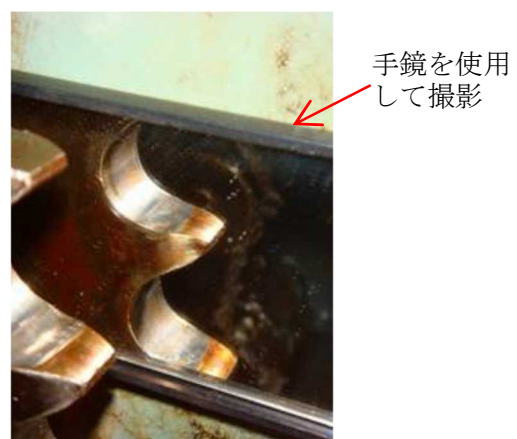
写真Ⅱ-32 メインスプロケット内側側面 写真Ⅱ-33 メインスプロケット外側側面

- ① メインスプロケットの内側及び外側の側面には接触痕などは見られなかった。（写真Ⅱ-32、33）

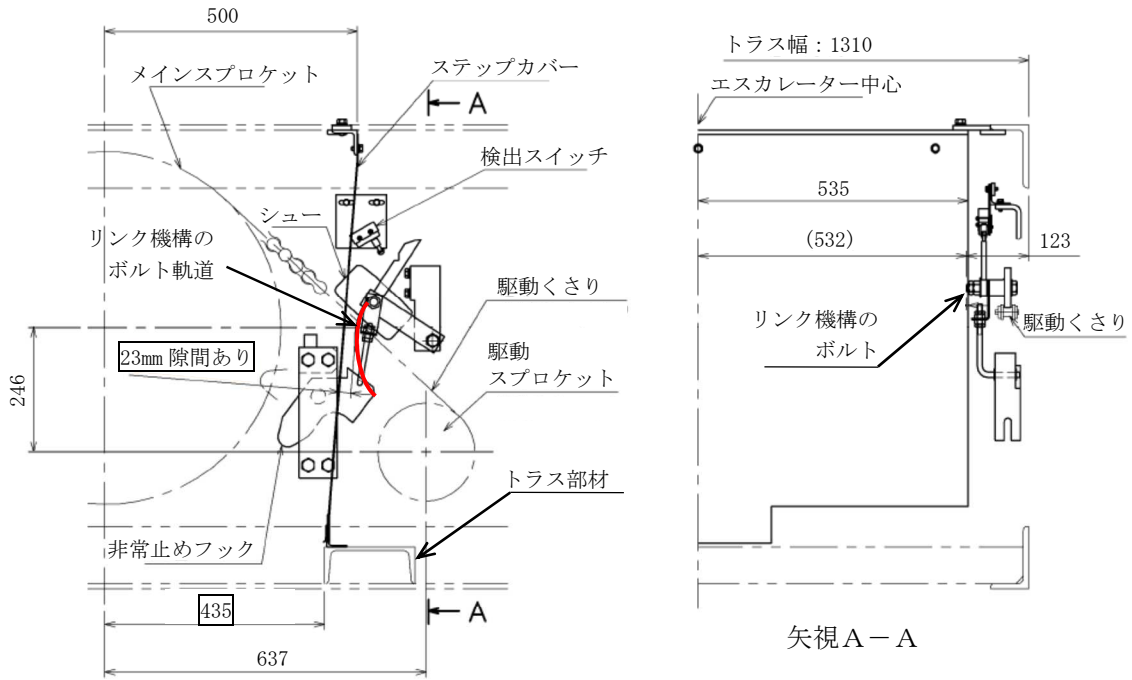
(a) 駆動機モーター 7.5 kW の場合

事故機に設置されている駆動くさり切断時停止装置について、周辺他機器との位置関係を図Ⅱ－１２に示す。このうち、ステップカバーは主に屋外設置の物件に設置されるものであり、事故機にも設置されていた。

このステップカバーは2種類の駆動機モーター（7.5 kW、11 kW）に対して同一品が適用されているが、これを固定するトラス部材の位置が異なり、図Ⅱ－１２のとおり7.5 kWに対して11 kWの方が駆動くさり切断時停止装置に近くなっており、リンク機構のボルトがステップカバーに干渉する設計となっていた。

これは、図Ⅱ-12に示したとおり、駆動くさりが破断した場合にシューが落ちてリンク機構部が反時計方向に回るが、その途中でステップカバーと干渉し、
