改善箇所説明図②

不具合発生箇所

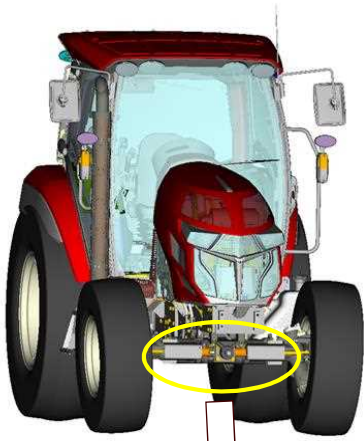
農耕トラクタのかじ取り装置において、シリンダキャップの製造指示が不適切なため、シリンダキャップの角部の面取りが大きいものがある。そのため、ハンドル操作を行うとシリンダキャップが当該キャップの位置ずれを防止するための止め輪を噛み込み、そのままの状態で使用を続けると、止め輪が破損し、シリンダキャップが外れて、オイルが漏れ、最悪の場合、ハンドル操作ができなくなるおそれがある。

全車両、シリンダキャップを対策品に交換する。

右側のステアリングシリンダカバーの取り付けボルトにマーキングする。
