海岸保全施設の適切な修繕等のあり方について

～堤防・護岸・胸壁の変状原因を踏まえた効果的な対策の実施に向けて～

農林水産省農村振興局防災課

国土交通省水管理・国土保全局海岸室

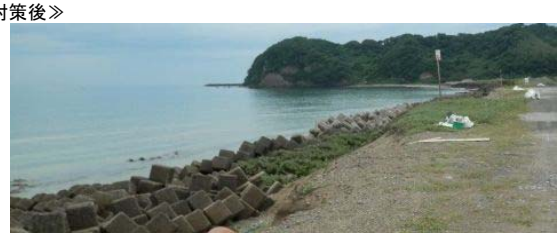
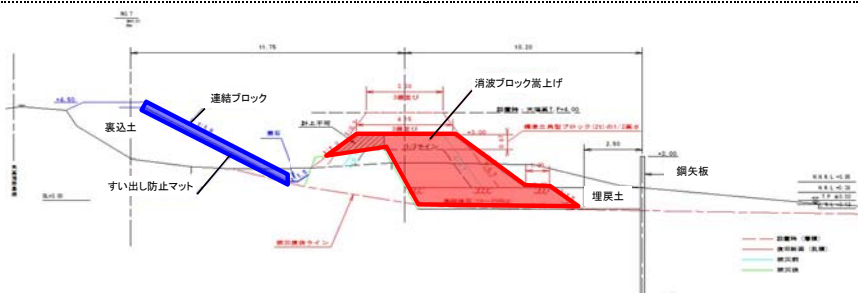
代表的な変状				変状の要因等
部材	変状ランク	変状現象	計測寸法	
表法被覆工	a	沈下	直径(L)2m	① 海岸侵食の影響。当箇所は従来から侵食作用を受けている海岸であり、冬季風浪により侵食が進行していた可能性が高い。侵食の進行で海浜が有している消波機能が低下していたと考えられる。 ② 消波堤の構造は、砂の上に直接ブロックを設置しただけの構造であるため、波浪の作用による洗掘と砂の吸出しを受け沈下・転倒したと考えられる。また、当箇所に来襲する波向きが護岸に対してほぼ直角であること、被災時の波浪が長周期で侵食特性を有していたことが洗掘・吸出し効果を助長したと考えられる。 ③ 護岸工の被災。消波堤の被災により、長周期波浪が継続的に護岸工に直接作用していた。護岸工はもともと波浪に対して防護するものではないため、引き波時の掃流力(沖に戻る力)により、護岸工の背面土砂の細粒分が吸出しを受け、減少し背面土砂の陥没、護岸の崩落等が生じたものと考えられる。
	a	目地部、打継ぎ部の状況	ずれ(B)0.5m	
消波工	a	移動・散乱及び沈下	標高(D.L.)2m	
≪表法被覆工≫

変状連鎖パターン	4.2-1	波浪により、消波工の沈下が生じており、表法被覆工の亀裂・損傷や堤体土砂のすい出し、堤内空洞化が生じているものと考えられる。
≪適用にあたっての留意点≫ ・表法被覆工の変状箇所の修繕及び消波工の復旧は、防護機能の回復の観点から有効な工法。 ・前面の砂浜の侵食が顕著な場合は、変状原因究明のための調査・分析を行い、侵食対策の必要性について検討することが重要。

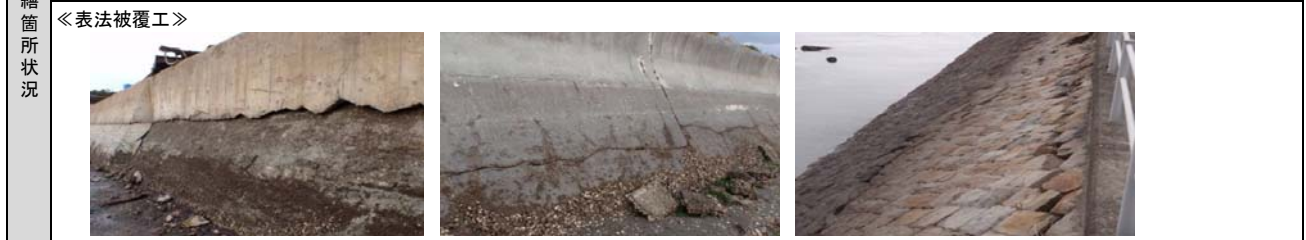
代表的な変状				変状の要因等
部材	変状ランク	変状現象	計測寸法	
波返工	-	防護高さの不足	標高(D.L.)5.2m	当該海岸保全施設は、直接外海からの波が作用し、表面被覆工の表面コンクリートが剥離している。
	-	その他	コンクリートの強度(調査時圧縮強度)2.8N/mm ²	
表法被覆工	-	剥離・損傷	直径(L)1020m

対策時期	平成25年 (建設後50年)	
対策時期を決定した理由	施設の老朽化及び超波被害	
対策を実施した理由	施設の防護機能に支障が生じたため	
要求した機能回復の程度	供用期間に対策の必要のないような程度	
工法名	-	
工法の概要	既設護岸の老朽化対策と天端高不足の対策として、コンクリートの腹付けとバラベットの嵩上げを行った。	
工法の選定理由	経済性	
実施数量/費用	腹付け 2,300m ³ 、バラベットの嵩上げ 2,700m ³ / 50,000千円	
対策工法	≪対策前≫ 表面被覆工、 表面コンクリートの 剥離

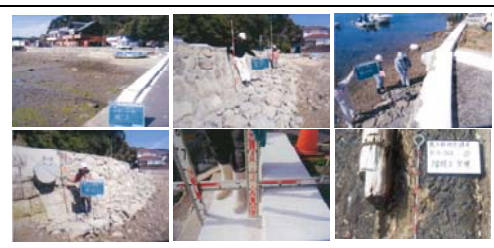
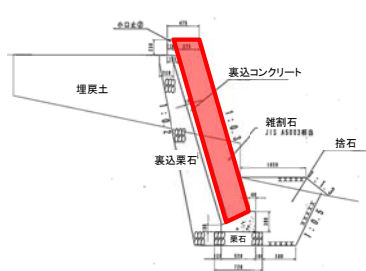
代表的な変状				変状の要因等
部材	変状ランク	変状現象	計測寸法	
天端被覆工	a	防護高さの不足	一部全壊	損傷が発生した箇所は、波あたりが激しく波浪による洗掘の恐れが懸念される。
	a	剥離・損傷	一部全壊	
排水工	a	目地の開き、相対移動量	-

変状連鎖パターン	堤体の一部全壊が生じている。
≪適用にあたっての留意点≫ ・堤体の復旧は、防護機能の回復の観点から有効な工法。 ・変状原因究明のための調査・分析を行い、洗掘対策の必要性について検討することが重要。

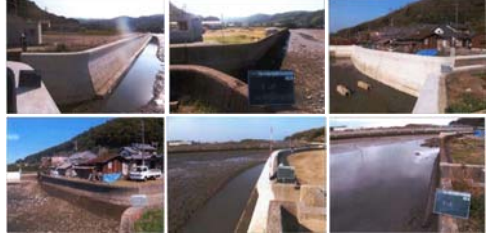
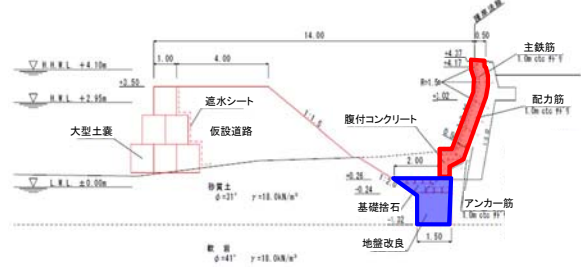
代表的な変状				変状の要因等
部材	変状ランク	変状現象	計測寸法	
波返工	a	ひび割れ	長さ(L)2.2m,最大ひび割れ幅(B)0.01m	老朽化による。
天端被覆工	a	沈下・陥没	-	
表法被覆工	a	ひび割れ	長さ(L)2.2m,最大ひび割れ幅(B)0.01m

変状連鎖パターン	環境作用・材料的要因により、波返工及び表法被覆工に亀裂・損傷が生じており、天端被覆工に陥没の兆候がみられる。
<<適用にあたっての留意点>> ・波返工、表法被覆工の変状箇所の修繕は、機能維持の観点から有効な工法。 ・変状原因究明のための調査・分析を行う必要がある。

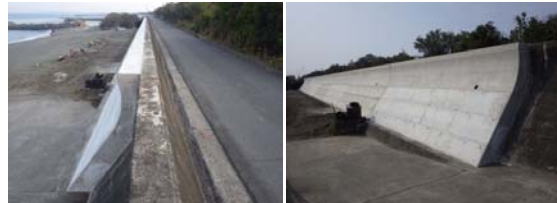
≪対策後≫

代表的な変状				変状の要因等
部材	変状ランク	変状現象	計測寸法	
波返工	a	ひび割れ	最大ひび割れ幅(B)0.005m	波浪作用による経年変化。
≪波返工≫ 貫通クラック 貫通クラックと剥離 目地部の薄利と天端の段差 亀裂				
≪表法被覆工≫ 基礎の波打ち際 粗骨材の露出 坂路部擁壁の亀裂

対策工法	≪対策前≫ 胸壁(波返工)部は全区間において、ひび割れ幅はそれほど広くないものの(概ね5mm以下)、ほぼ一定の間隔で前面から背面に渡って連続した貫通クラックが確認された。

変状連鎖パターン	波返工に亀裂が生じている。
----------	---------------

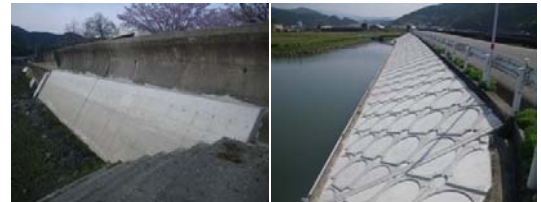
<<対策後>>

代表的な変状				変状の要因等
部材	変状ランク	変状現象	計測寸法	
表法被覆工	a	ひび割れ	長さ(L)22m、最大ひび割れ幅(B)0.03m	表法覆工のクラック等については、コンクリート部材の経年劣化によるものである。
裏法被覆工	a	沈下・陥没	直径(L)56m、短径(S)2.8m	
<<表法被覆工>>  		<<裏法被覆工>>

変状連鎖パターン	表法被覆工に損傷や堤体土砂のすい出し、裏法被覆工に陥没が生じている。
----------	------------------------------------

対策時期	平成25年 (建設後 40~50 年)	
対策時期を決定した理由	-	
対策を実施した理由	防護機能に支障が生じていないものの、変状や劣化が進行したため	
要求した機能回復の程度	本対策後も再度の対策についても想定している程度	
工法名	再築工法、被覆コンクリート工法	
工法の概要	表法覆工のコンクリートが経年劣化により破損、剥落、欠損している部分について劣化部をはり取りのうえ、腹付コンクリートによる補強をおこなう。 裏法覆工の陥没箇所については、被覆コンクリートを撤去し、沈下部を良質土で充填のうえ被覆コンクリートを再築する。	
工法の選定理由	表法覆工については腹付コンクリートによる補強が最も確実かつ経済的であった。裏法覆工については、陥没部の充填を確実に実施できる点から被覆コンクリートを撤去・再築する工法を選択した。	
実施数量/費用	コンクリート被覆39m ³ 、法枠ブロック382m ² / 11,532千円	
対策工法	<<対策前>> 表法覆工コンクリート部材の経年劣化による破損・ひびわれ、裏法覆工の部分的陥没

<<適用にあたっての留意点>>
 ・表法被覆工の変状箇所及び裏法被覆工の陥没の修繕により、機能維持を行う。
 ・変状原因究明のための調査・分析を行うことが必要である。

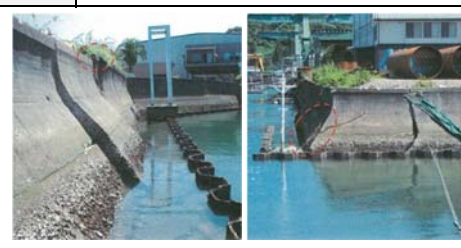
代表的な変状				変状の要因等
部材	変状ランク	変状現象	計測寸法	
波返工	a	防護高さの不足	標高(D.L.)3.67m,最大沈下量0.33m	老朽化による。
	a	ひび割れ	最大ひび割れ幅(B)0.32m	
表法被覆工	a	ひび割れ	最大ひび割れ幅(B)0.32m

対策時期	平成22年 (建設後41年)		
対策時期を決定した理由	県内海岸補修の優先度と予算による		
対策を実施した理由	施設の防護機能に支障が生じたため		
要求した機能回復の程度	供用期間に対策の必要のないような程度		
工法名	断面造り替え(重力式)		
工法の概要	仮設鋼矢板を設置後、既設防潮堤の撤去、新設をおこなう		
工法の選定理由	擁壁自体が大きく傾斜しており、造り替え工法を選定。重力式(もたれ式)と自立矢板式の経済比較で決定。		
実施数量/費用	72m / 387千円/m		
対策工法	≪対策前≫ 施設の機能低下を及ぼす大きなクラックが、全体で12箇所確認された。また、防潮堤壁面のズレも2~12cmと大きい。

変状連鎖パターン	波返工に破損・亀裂が、表法被覆工に亀裂・損傷が生じている。また、天端高さが不足している。
----------	--

- ・護岸の新設により、防護機能の回復を行っている。
- ・対策の実施の際は、変状原因究明のための調査・分析を行うことが必要。
