#### 4. 海岸保全施設（堤防、護岸、胸壁）の修繕等の事例

海岸管理者において近年実際された海岸保全施設の修繕等の対策事例について、対策工法を検討する際の参考となるようとりまとめた。

表—4.1 事例一覧

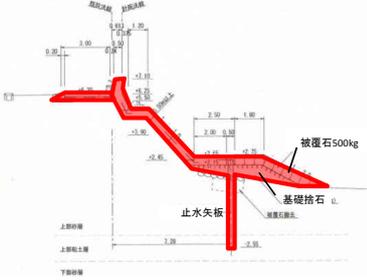
≪対策断面図ほか≫

変状連鎖パターン	(2-1)※ 表法被覆工に剥離・損傷が生じており、波浪により、天端被覆工にひび割れ及び剥離・損傷が生じたものと考えられる。
≪適用にあたっての留意点≫ ・天端被覆工の損傷箇所の修繕は、機能維持のために有効であり、表法被覆工の損傷箇所の修繕は、堤体土砂の流出抑制の観点から有効な工法。 ・洗掘による変状の進展を抑制するために、止水矢板等の洗掘防止対策を行うことは重要である。

対策工法	対策時期	平成24年 (建設後39年)	
	対策時期を決定した理由	-	
	対策を実施した理由	その他(高潮対策及び老朽化のため)	
	要求した機能回復の程度	供用期間に対策の必要のないような程度	
	工法名	表法被覆工法	
	工法の概要	本設計の対象施設は既設の護岸が堤防形式のため、張りコンクリートをして護岸の補強を行う「表法被覆工法」の構造としている。その他、天端被覆工の張り替え、止水矢板等を実施。	
	工法の選定理由	既設護岸にコンクリートを打設して補強を行い、また、漏水や吸出しの原因と推測される護岸下部は止水矢板、捨石根固、被覆石により補強した。	
	実施数量/費用	堤防延長L= 68.5m / 36,072 千円	
	≪対策前≫ 施設の老朽化 (堤防法面の破損)

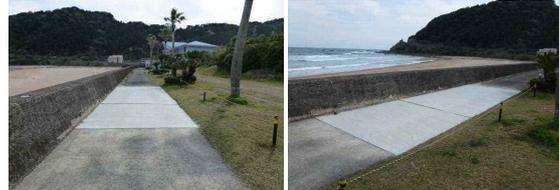
≪対策後≫

代表的な変状				変状の要因等
部材	変状ランク	変状現象	計測寸法	
天端被覆工	a	沈下・陥没	直径(L)9m、短径(S)2m	砂浜幅が狭くなっている箇所であり、傾斜護岸の下部の砂の吸い出しにより、空洞化が発生したものと思われる。なお、護岸下部付近の詳細な状況(ひび割れ等)は、不明である。
≪天端被覆工≫

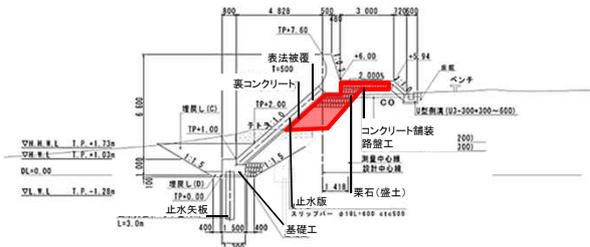
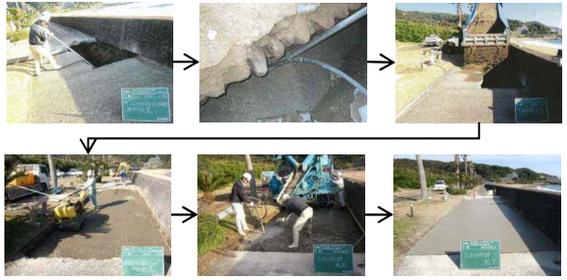
≪対策断面図ほか≫

変状連鎖パターン	※ 堤体土砂の吸出し及び堤内の空洞化が生じており、天端被覆工の陥没の兆候が生じたものと考えられる。
----------	---

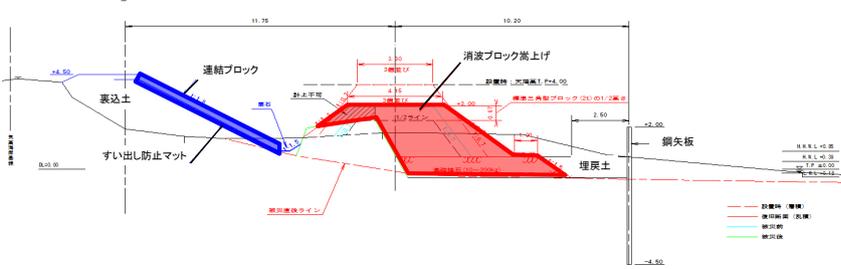
《対策断面図ほか》

代表的な変状				変状の要因等
部材	変状ランク	変状現象	計測寸法	
表法被覆工	a	沈下	直径(L)2m	<p>① 海岸侵食の影響。当箇所は従来から侵食作用を受けている海岸であり、冬季風浪により侵食が進行していた可能性が高い。侵食の進行で海浜が有している消波機能が低下していたと考えられる。</p> <p>② 消波堤の構造は、砂の上に直接ブロックを設置しただけの構造であるため、波浪の作用による洗掘と砂の吸出しを受け沈下・転倒したと考えられる。また、当箇所に来襲する波向きが護岸に対してほぼ直角であることと、被災時の波浪が長周期で侵食特性を有していたことが洗掘・吸出し効果を助長したと考えられる。</p> <p>③ 護岸工の被災・消波堤の被災により、長周期波浪が継続的に護岸工に直接作用していた。護岸工はもともと波浪に対して防護するものではないため、引き波時の掃流力(沖に戻る力)により、護岸工の背面土砂の細粒分が吸出しを受けて減少し、背面土砂の陥没、護岸の崩落等が生じたものと考えられる。</p>
	a	目地部、打継ぎ部の状況	ずれ(B)0.5m	
消波工	a	移動・散乱及び沈下	標高(D.L.)2m	
《表法被覆工》		《消波工》

変状連鎖パターン	4.2-1	波浪による洗掘により、消波工の沈下が生じ、更に波浪により、表法被覆工の亀裂・損傷や堤体土砂の吸出し、堤内空洞化が生じたものと考えられる。
----------	-------	--

- ・表法被覆工の変状箇所の修繕及び消波工の復旧は、防護機能の回復の観点から有効な工法。
- ・前面の砂浜の侵食が顕著な場合は、変状原因究明のための調査・分析を行い、侵食対策の必要性について検討することが重要。

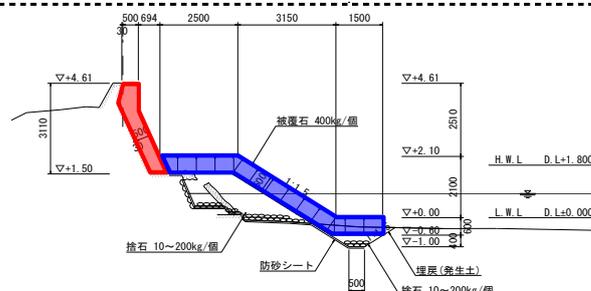
≪対策断面図ほか≫

代表的な変状				変状の要因等
部材	変状ランク	変状現象	計測寸法	
表法被覆工	a	沈下・陥没	直径(L)10m、短径(S)1m	護岸下段部の変状原因としては、護岸の部材厚が20cmと薄いこと及び波や潮位の直接的な影響を受けやすい位置であるため、経年劣化による護岸下段部のひび割れや目地開きにより、裏込材等の吸い出しが生じ陥没が生じたと考えられる。
≪表法被覆工≫ 波等の影響で護岸下段部に亀裂が発生して裏込材が流出したことにより崩壊。 壁体表面に目地材流出による目地開きが発生している。 壁体表面にコンクリート粗骨材が露出し、亀裂も発生している。				
修繕箇所状況

対策工法	≪対策前≫ 壁体表面の亀裂及び目地材流出による目地開き、壁体表面にコンクリート粗骨材の露出等の劣化がみられる。また、護岸下段部が延長10m程度で崩壊している。	≪対策後≫

変状連鎖パターン	2-1	波浪による波力作用により、表法被覆工の損傷から、堤体土砂のすい出しが生じたものと考えられる。
----------	-----	--

対策時期	平成23年 (建設後54年)
対策時期を決定した理由	対象護岸(延長:L=113m)は、老朽化に伴い、コンクリートの劣化をはじめ、壁体へのひび割れや目地開きが発生している。吸い出しに起因すると推測される護岸下段部の陥没等が顕著となり、早期の対策が必要と判断したため。
対策を実施した理由	施設の防護機能に支障が生じたため
要求した機能回復の程度	供用期間に対策の必要のないような程度
工法名	表法被覆工
工法の概要	既設護岸にコンクリートを打設して補強を行い、被覆石の設置により吸い出しに対する防護を図る。
工法の選定理由	波浪対策として既設護岸にコンクリートを打設して補強を行い、また、吸い出しの原因と推測される護岸下段部は防砂シート、捨石根固、被覆石により補強した。
実施数量/費用	コンクリート工V=171m <sup>3</sup> 、基礎捨石工V=327m <sup>3</sup> 、被覆石工V=470m <sup>3</sup> / 16,000千円

- 表法被覆工の変状箇所の修繕は、防護機能の回復の観点及び堤体土砂の流出抑制の観点から有効な工法。
- 変状原因究明のための調査・分析を行い、波浪対策の必要性について検討することが重要。

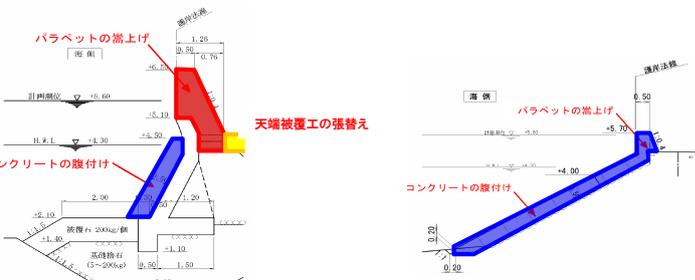
《対策断面図ほか》

代表的な変状				変状の要因等
部材	変状ランク	変状現象	計測寸法	
波返工	-	防護高さの不足	標高(D.L.)5.2m	当該海岸保全施設は、外海からの波が直接作用し、表面被覆工の表面コンクリートが剥離している。また、石積護岸表面にクラックが発生し、一部が滑落している。
	-	その他	コンクリートの強度(調査時圧縮強度)2.8N/mm <sup>2</sup>	
表法被覆工	-	剥離・損傷	直径(L)1020m	
《表法被覆工》				
修繕箇所状況

変状連鎖パターン	7、2-1	環境作用・材料的要因及び波浪により、表法被覆工の亀裂・損傷が生じたものと考えられる。また、天端高さが不足している。
----------	-------	---

対策工法	対策時期	平成25年 (建設後50年)	
	対策時期を決定した理由	施設の老朽化及び越波被害	
	対策を実施した理由	施設の防護機能に支障が生じたため	
	要求した機能回復の程度	供用期間に対策の必要のないような程度	
	工法名	—	
	工法の概要	既設護岸の老朽化対策と天端高不足の対策として、コンクリートの腹付けとパラベットの嵩上げを行った。	
	工法の選定理由	当該海岸保全施設は、外海からの波が直接作用し、表面被覆工の表面コンクリートが剥離し、また石積護岸表面にクラックが発生していることから、腹付けコンクリート及びパラベットの嵩上げ工法を選定した。	
	実施数量/費用	腹付け 2,300m <sup>3</sup> 、パラベット嵩上げ 2,700m <sup>3</sup> / 50,000千円	
	《対策前》 表面被覆工、 表面コンクリートの 剥離

- 表法被覆工の変状箇所の修繕は、機能維持の観点から有効であり、波返工の嵩上げは、防護機能の確保の観点から有効な工法。
- 変状原因究明のための調査・分析を行い、波力対策の必要性について検討することが重要。

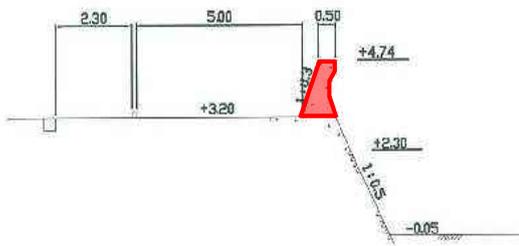
≪対策断面図ほか≫

代表的な変状				変状の要因等
部材	変状ランク	変状現象	計測寸法	
波返工	a	ひび割れ	長さ(L)1.5m、最大ひび割れ幅(B)0.05m	当該海岸保全施設は、築造後35年が経過しており、周辺部の沈下及び老朽化に起因するひび割れが見られた。
≪波返工≫

変状連鎖パターン	7	波返工にひび割れが生じており、環境作用・材料的要因によると考えられる。
≪適用にあたっての留意点≫ ・この事例における波返工の変状箇所の修繕は、防護機能を維持し、越波作用による変状の進展を抑制するための観点から有効な工法。

対策時期	平成25年 (建設後35年)	
対策時期を決定した理由	点検によりひび割れの拡大が見られ、防護機能に支障が生じていることが分かったため、速やかに補修を実施した。	
対策を実施した理由	施設の防護機能に支障が生じたため	
要求した機能回復の程度	供用期間に対策の必要のないような程度	
工法名	欠損部補修工法	
工法の概要	ひび割れが拡大したため、変状箇所を取り壊し、欠損部の補修を行った。	
工法の選定理由	当該箇所以外では沈下等による変状が見られず変状範囲が限定的であったため、変状箇所を取り壊し欠損部の補修により機能回復を図った。	
実施数量/費用	1m <sup>3</sup> / 100千円	
対策工法	≪対策前≫ 波返工に長さ1.5m、幅約5cmのひび割れが見られる。

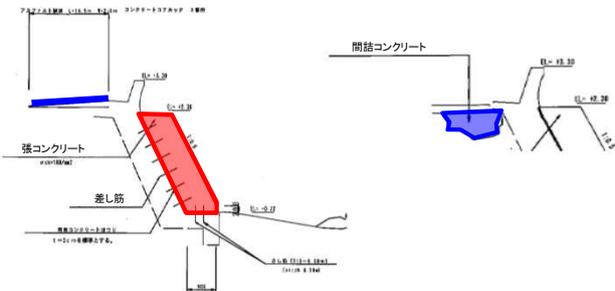
《対策断面図ほか》

代表的な変状				変状の要因等
部材	変状ランク	変状現象	計測寸法	老朽化及び長年の波浪により護岸コンクリートの劣化が進み、基礎下部からの吸出しによるものと思われる背面の空洞化により、護岸に亀裂が生じ海側に開いている。またこのことにより天端被覆が沈下している。
波返工	a	ひび割れ	長さ(L)0.7m、最大ひび割れ幅(B)0.1m	
天端被覆工	a	目地部、打継ぎ部の状況	段差(H)0.07m、開き(D)0.08m	
表法被覆工	a	ひび割れ	長さ(L)3.7m、最大ひび割れ幅(B)0.05m

変状連鎖パターン	1, 2	波浪による洗掘作用により、基礎下部のすい出しが生じており、また、波浪による波力作用により、表法被覆工・波返工にひび割れが発生し、堤内の空洞化が生じたため、天端被覆工の沈下が生じたものと考えられる。
《適用にあたっての留意点》		
<ul style="list-style-type: none"> <li>堤内の空洞化対策は、防護機能の回復の観点から有効であり、表法被覆工の変状箇所の張りコンクリートによる補強は、堤体土砂の流出抑制の観点から有効な工法である。</li> <li>変状原因の調査・究明を行い、吸出し防止対策の必要性を検討することが重要。</li> </ul>

対策時期	平成25年 (建設後42年)	
対策時期を決定した理由	—	
対策を実施した理由	施設の防護機能に支障が生じたため	
要求した機能回復の程度	供用期間に対策の必要のないような程度	
工法名	張コンクリート補強工法+間詰コンクリート+オーバーレイ舗装	
工法の概要	<ul style="list-style-type: none"> <li>亀裂部や損傷の激しい護岸の前面に張コンクリートで補強する</li> <li>天端被覆をコア抜きし、穴を利用して空洞部にコンクリートを充填する</li> <li>沈下した天端被覆コンクリートの上にアスファルトで舗装する</li> </ul>	
工法の選定理由	護岸を更新するよりも、既設護岸を利用して補強・補修するほうが、工事費も安く、道路の交通止め期間も短いため	
実施数量/費用	L=14.5m 間詰コンクリート7m <sup>3</sup> / 3,168千円	
対策工法	<p>《対策前》</p> <p>老朽化及び長年の波浪により護岸コンクリートの劣化が進み、基礎下部からの吸出しによるものと思われる背面の空洞化により、護岸に亀裂が生じ海側に傾いている。またこのことにより天端被覆が沈下している。</p>

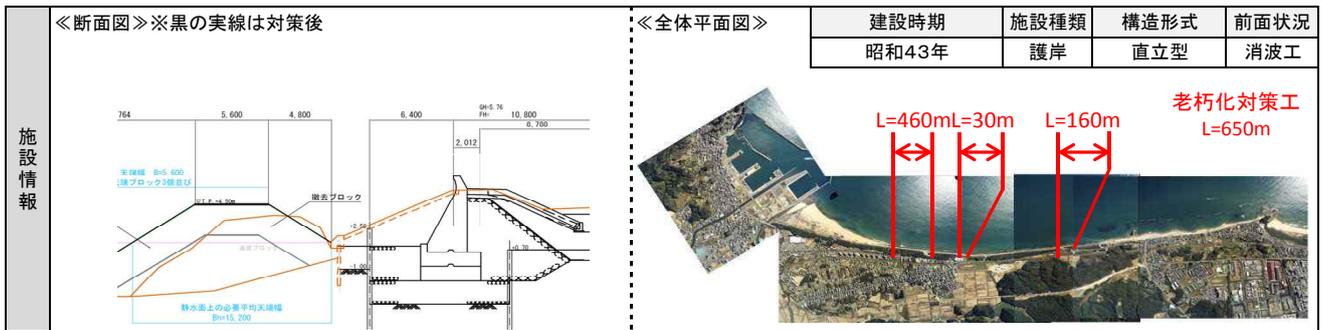
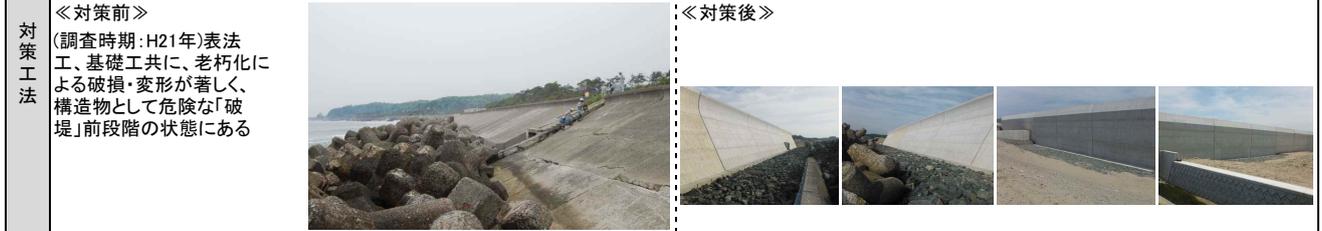
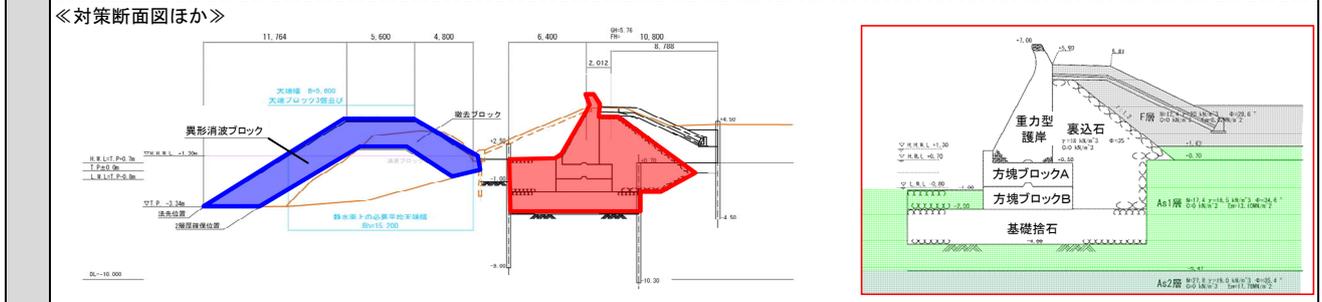
代表的な変状				変状の要因等	
部材	変状ランク	変状現象	計測寸法		
波返工	a	ひび割れ	長さ(L)0.39m、最大ひび割れ幅(B)0.022m	既設護岸の築造当時は、前面に十分な砂浜を有していたが、北側に位置する構造物の延伸に伴い、当海岸からその遮蔽域へ移動する沿岸漂砂量が増加したことで汀線が徐々に後退した。その後、砂浜は消失し、波が基礎に直接作用するとともに、堤前水深が増加したことで波の打ち上げが高くなり、急激に護岸の劣化、損傷が進んだ。	
天端被覆工	a	沈下・陥没	直径(L)7.19m、短径(S)1.82m		
表法被覆工	a	ひび割れ	長さ(L)1.2m、最大ひび割れ幅(B)0.02m		
≪天端被覆工≫		≪表法被覆工≫		≪基礎部≫	≪基礎矢板≫
陥没		クラック		露出	変形

変状連鎖パターン	1-1, 2	波浪による洗掘作用により、基礎工の損傷及び砂浜の消失が生じ、更に波浪による波力作用により、波返工及び表法被覆工の亀裂・損傷や堤内の空洞化、天端被覆工の陥没の兆候が生じたものと考えられる。
----------	--------	---

対策時期	平成24年 (建設後46年)
対策時期を決定した理由	健全度調査(海岸保全施設維持管理マニュアル(H20.2))により、要対策(Aランク)と判断されたため
対策を実施した理由	防護機能に支障が生じていないものの、変状や劣化が進行したため
要求した機能回復の程度	供用期間に対策の必要のないような程度
工法名	構造形式の変更(傾斜型→直立型)
工法の概要	①直立型護岸[現場打ち]+方塊ブロック ②堤体工: 既設護岸の築造時、前面に十分な砂浜を有していたが、現在では侵食により砂浜が消失し、波が基礎に直接作用する状況となっており、修繕で長寿命化を図ることは困難と判断し、構造形式を直立型に変更。併せて、計画外力に対する所要の天端高を確保。 ③消波工: 消波ブロックの追加(波浪条件の再検討による所要重量増に対応)
工法の選定理由	・「重力型+方塊ブロック直立型護岸」は、T.P.+0.5mまで方塊ブロックにより築造するため、全てを現場打ちとする工法と比較し、ドライな現場条件の必要がなく施工性に優れている。 ・仮締め切りを越える波浪が来襲した場合でも、手戻りの危険性は小さく、最も経済的。
実施数量/費用	650m / 1,300,000千円

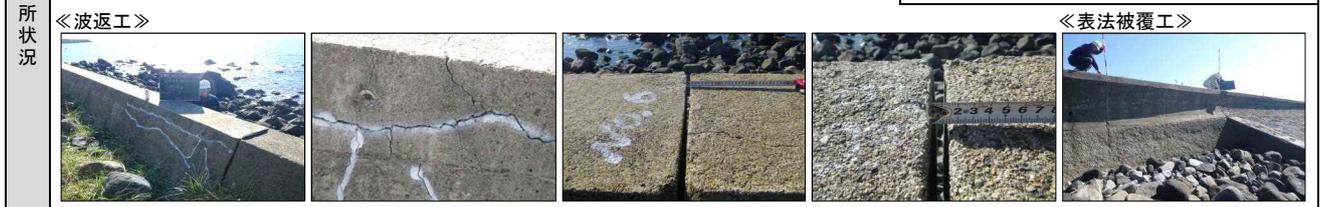
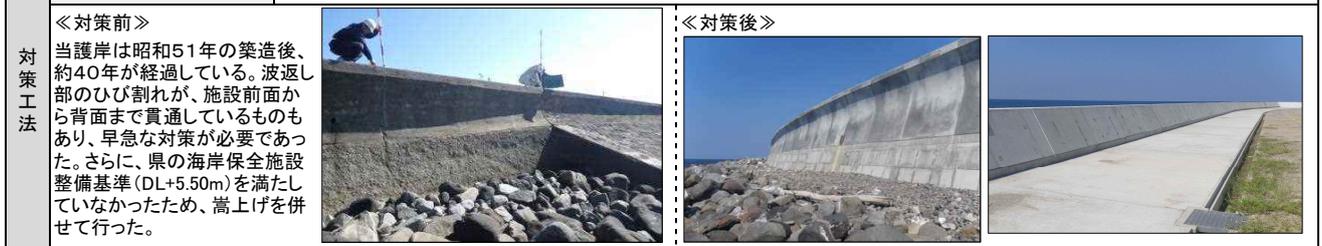
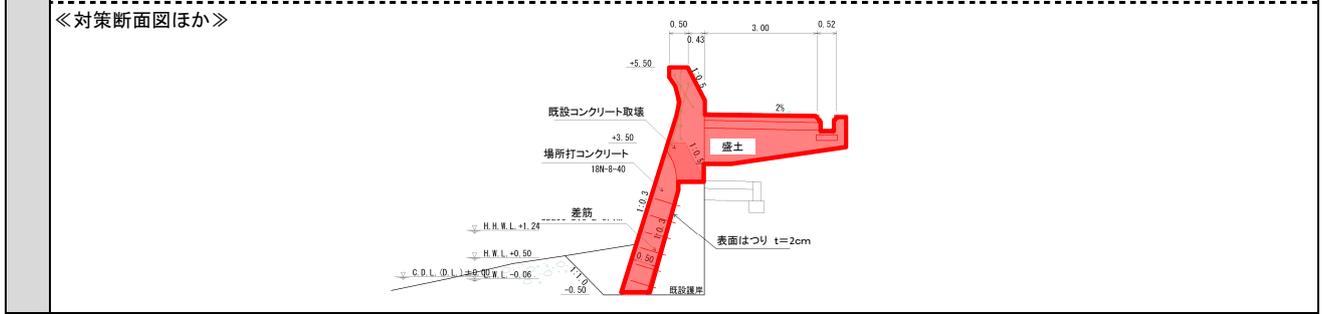
代表的な変状				変状の要因等
部材	変状ランク	変状現象	計測寸法	
波返工	a	防護高さの不足	標高(D.L.)3.5m	当護岸の変状原因として、昭和58年の日本海中部地震による強震(最大震度5)で本体工にズレが生じたものと考えられる。また、築造後40年程度経過しているため、経年劣化によるひび割れや表面剥離が生じたと推測される。
	a	ひび割れ	長さ(L)10m、最大ひび割れ幅(B)0.02m	
表法被覆工	b	ひび割れ	長さ(L)2m、最大ひび割れ幅(B)0.005m

変状連鎖パターン	(2)、7	環境作用・材料的要因により、波返工及び表法被覆工に亀裂・損傷が生じたものと考えられる。その他、大きな変状は地震の影響によるものと考えられる。
----------	-------	--

対策時期	平成25年 (建設後38年)
対策時期を決定した理由	県全域の漁港海岸の中から、優先度の高いものを抽出して対策を実施…海岸堤防等老朽化対策緊急事業(平成24～25年度)
対策を実施した理由	防護機能に支障が生じていないものの、変状や劣化が進行したため、その他(施設本体の防護高不足)
要求した機能回復の程度	供用期間に対策の必要のないような程度
工法名	波返し撤去+(既設本体の)コンクリート腹付け工法
工法の概要	<ul style="list-style-type: none"> <li>■既存施設が所要防護高さ(DL+5.50m)に満たないため、波返し部を撤去。</li> <li>■本体工の表面をはつり、差し筋をして新旧部材の一体化を図る。</li> <li>■本体工の前面に厚50cmの腹付けコンクリートを打設、さらに波返しの新設により防護高(DL+5.50m)を満足した。</li> </ul>
工法の選定理由	ひび割れが顕著な既設波返し部は、本体強度を考慮し、取り壊すこととした。また、本体工前面部は表面剥離が主であり、腹付け補強により既設本体と一体化することで、耐波圧に有利になることから採用に至った。
実施数量/費用	L=280m / 93,000千円

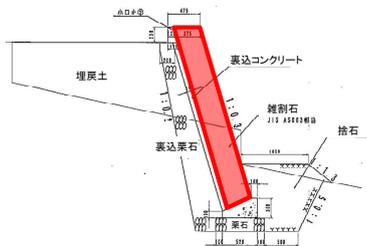
≪対策断面図ほか≫

代表的な変状				変状の要因等
部材	変状ランク	変状現象	計測寸法	
天端被覆工	a	防護高さの不足	一部全壊	損傷が発生した箇所は、波浪による砂浜の侵食が懸念される。
	a	剥離・損傷	一部全壊	
排水工	a	目地の開き、相対移動量	-

変状連鎖パターン	(1)※、2 波浪による洗掘及び波力作用により、堤体の一部全壊が生じたものと考えられる。
≪適用にあたっての留意点≫ ・堤体の復旧は、防護機能の回復の観点から有効な工法。 ・変状原因究明のための調査・分析を行い、洗掘対策の必要性について検討することが重要。

対策時期	平成24年		
対策時期を決定した理由	平成23年の点検により整備が必要であると判断したため。		
対策を実施した理由	施設の防護機能に支障が生じたため		
要求した機能回復の程度	供用期間に対策の必要のないような程度		
工法名	石積工		
工法の概要	損傷の著しい箇所の石積みを再設置。		
工法の選定理由	護岸の崩壊により背後地に影響が及んでいたため、護岸の復旧を実施。また、国立公園内であることから景観に配慮し、自然石を使用した石積工法を選定。		
実施数量/費用	工事延長L=80m / 5,166千円		
対策工法	≪対策前≫ 本体外工の一部全壊。排水工、本体外工の破損等。

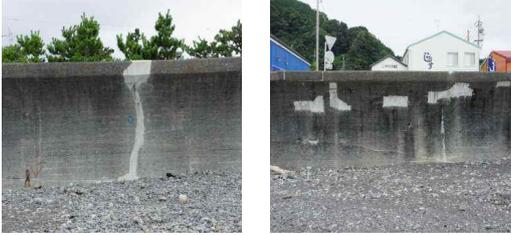
代表的な変状				変状の要因等
部材	変状ランク	変状現象	計測寸法	
波返工	a	ひび割れ	長さ(L)3m,最大ひび割れ幅(B)0.003m	当該海岸保全施設は、整備年度が昭和38年と年数が経っており、度重なる台風などで、直接波が作用している
	a	剥離・損傷	直径(L)0.7m、短径(S)0.15m	
修繕箇所状況	≪波返工≫

対策時期	平成24年 (建設後50年)	
対策時期を決定した理由	-	
対策を実施した理由	防護機能に支障が生じていないものの、変状や劣化が進行したため	
要求した機能回復の程度	応急的な措置	
工法名	①Uカットシール工法②断面修復工法	
工法の概要	①ひび割れ部に樹脂やモルタル注入を行う。 ②コンクリートの劣化部分をはつきり除去し、新たに断面修復材にてコンクリート断面を復元する。	
工法の選定理由	耐久性、耐候性に優れていて、雨水や酸性ガス等の侵入による下地コンクリートの鉄筋の腐食を防止するため	
実施数量/費用	①134.4m、②11㎡ / 1,860千円	
対策工法	≪対策前≫ コンクリートのひび割れ(3.0mから1.8m)が66箇所、コンクリートの剥離(平均0.7m×0.7m)23箇所	≪対策後≫

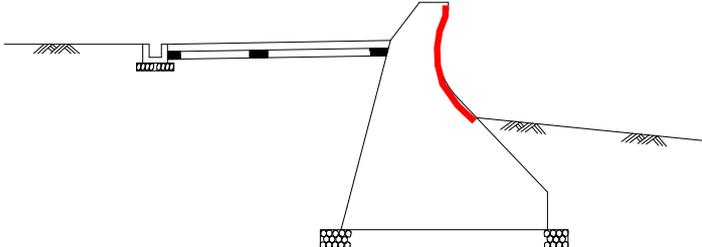
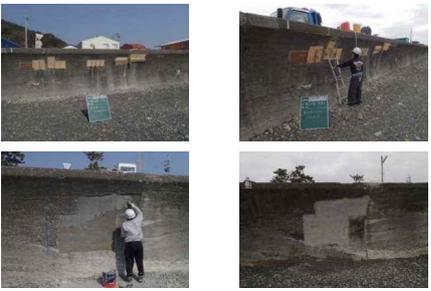
≪対策断面図ほか≫

変状連鎖パターン	7.2	環境作用・材料的要因及び波力作用により、波返工・表法被覆工にひび割れ・損傷及び破損・欠落が生じたものと考えられる。
----------	-----	---

≪適用にあたっての留意点≫  
 ・波返工・表法被覆工の変状箇所の修繕は、機能維持の観点から有効な工法。  
 ・変状原因究明のための調査・分析を行い、波浪対策の必要性について検討することが重要。

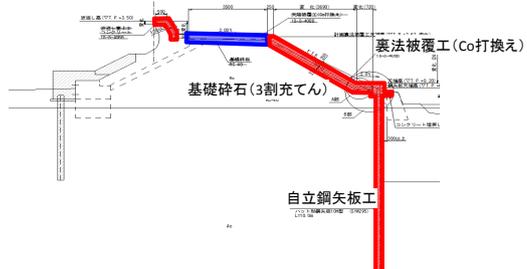
《対策断面図ほか》

代表的な変状				変状の要因等
部材	変状ランク	変状現象	計測寸法	
波返工	b	ひび割れ	長さ(L)4m、最大ひび割れ幅(B)0.0015m	<ul style="list-style-type: none"> <li>・築造後、約50年経過したことによる経年劣化及び冬季波浪による劣化。</li> <li>・堤体土砂の吸出しによる天端被覆工、裏法被覆工のひび割れ。</li> <li>・裏法基礎工の洗掘。</li> </ul>
天端被覆工	a	ひび割れ	長さ(L)6m、最大ひび割れ幅(B)0.01m	
	b	目地部、打継ぎ部の状況	開き(D)0.1m	
裏法被覆工	c	ひび割れ	長さ(L)5.7m、最大ひび割れ幅(B)0.003m

変状連鎖パターン	7、2-2、3	環境作用・材料的要因及び波浪による波力作用により波返工に亀ひび割れが生じ、更に波浪による洗掘作用により天端被覆工・裏法被覆工にひび割れ・損傷が生じたものと考えられる。
----------	---------	---

対策工法	対策時期	平成25年度 (建設後51年)
	対策時期を決定した理由	堤防点検により、順次修繕を行っている。
	対策を実施した理由	劣化が進行したため
	要求した機能回復の程度	供用期間に対策の必要のないような程度
	工法名	天端・裏法 被覆コンクリート打替、根止め工
	工法の概要	天端・裏法被覆コンクリートの打ち替え、裏法止水矢板。堤防嵩上げ。
	工法の選定理由	<ul style="list-style-type: none"> <li>・波返し工は、計画値に対して嵩上げを行った。</li> <li>・変状原因である堤体土砂の吸出しを防止するため、裏法基礎工の洗掘防止として止水矢板を選定した。</li> <li>・ひび割れが多い天端被覆工及び裏法被覆工は打ち替えとした。</li> </ul>
	実施数量/費用	L=438m / 93,528,750千円
	《対策前》	《対策後》
	①波返工にひび割れ ②表法被覆工にひび割れ、目地開き ③裏法被覆工にひび割れ

《適用にあたっての留意点》  
 ・波返し工の嵩上げは、防護機能の確保のために有効であり、裏法被覆工の修繕及び止水矢板の設置は、堤体土砂の流出抑制の観点から有効な工法。

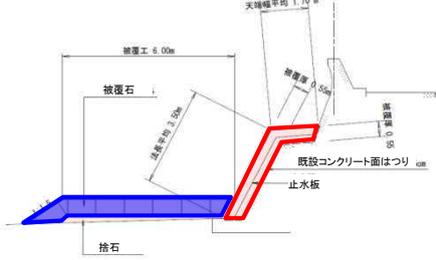
≪対策断面図ほか≫

代表的な変状				変状の要因等
部材	変状ランク	変状現象	計測寸法	
表法被覆工	b	ひび割れ	長さ(L)2m、最大ひび割れ幅(B)0.02m	コンクリート部材の経年劣化による。
≪表法被覆工≫

変状連鎖パターン	(2-1)※ 波浪により表法被覆工にひび割れ・損傷が生じているものと考えられる。
----------	--

対策工法	対策時期	平成25年 (建設後47年)	
	対策時期を決定した理由	—	
	対策を実施した理由	防護機能に支障が生じていないものの、変状や劣化が進行したため	
	要求した機能回復の程度	本対策後も再度の対策についても想定している程度	
	工法名	被覆コンクリート工法	
	工法の概要	表法覆工のコンクリートが経年劣化により破損、剥落、欠損している部分について劣化部をはり取りのうえ、腹付コンクリートによる補強をおこなうもの。	
	工法の選定理由	最も経済的であり、隣接箇所でも過年度に同様の工法により対策済であるため。	
	実施数量/費用	L=148m / 60,021千円	
	≪対策前≫ 表法覆工のコンクリートが経年劣化により破損、剥落、欠損している。

≪適用にあたっての留意点≫  
 ・表法被覆工の変状箇所の修繕は、機能維持の観点から有効な工法。  
 ・変状原因究明のための調査・分析を行う必要がある。

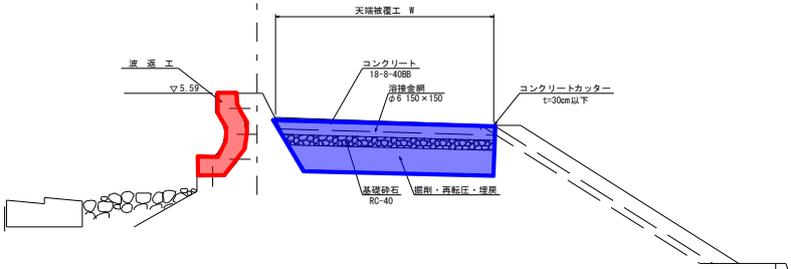
≪対策断面図ほか≫

代表的な変状				変状の要因等
部材	変状ランク	変状現象	計測寸法	
波返工	a	ひび割れ	長さ(L)2.7m、最大ひび割れ幅(B)0.015m	砂浜の侵食に伴い、波の外力が増加し波返しのひび割れ発生。経年変化による堤体の圧密沈下による空洞発生。
天端被覆工	a	沈下・陥没	直径(L)5.5m、短径(S)0.2m

変状連鎖パターン	2-2、6	波浪により、波返工のひび割れが生じ、更に圧密により堤体盛土が沈下し、空洞が生じたものと考えられる。
----------	-------	---

- 波返工の変状箇所の修繕は機能維持の観点から有効であり、表法被覆工の変状箇所の修繕は、堤体土砂の流出抑制の観点から有効な工法。
- 地下レーダ調査から空洞化を発見し、空洞化対策を行った事例。堤内の空洞化対策は、防護機能の回復の観点から有効な工法。
- 前面の砂浜の侵食が顕著な場合は、変状原因究明の調査・分析を行い、侵食対策の必要性について検討することが重要。

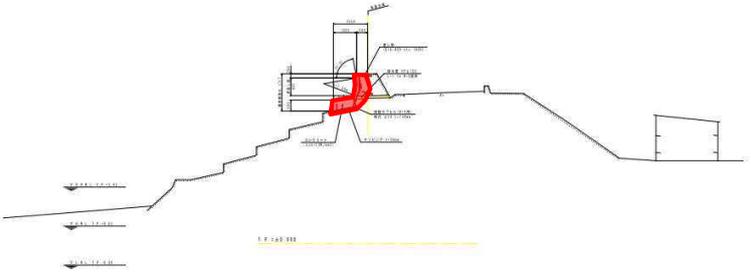
≪対策断面図ほか≫

代表的な変状				変状の要因等
部材	変状ランク	変状現象	計測寸法	
波返工	a	ひび割れ	最大ひび割れ幅(B)0.005m	当海岸は、侵食により砂浜がほとんどないことから、勢いの強い波浪が直接、繰り返し作用した事が要因と考えられる。 ≪表法被覆工≫ 基礎の波打ち際 粗骨材の露 坂路部擁壁の亀裂
≪波返工≫ 貫通クラック		貫通クラックと剥離	目地部の薄利と天端の段差 亀裂

変状連鎖パターン	(2-2)※	波浪により、波返工にひび割れが生じたものと考えられる。
≪適用にあたっての留意点≫ ・波返工の変状箇所の修繕は、防護機能を維持し、越波作用による変状の進展を抑制するための観点から有効な工法。

対策工法	対策時期	平成25年 (建設後54年)	
	対策時期を決定した理由	多数の貫通クラックやコンクリートの剥離が生じ、施設の防護機能に支障が生じると判断した。	
	対策を実施した理由	施設の防護機能に支障が生じたため	
	要求した機能回復の程度	供用期間に対策の必要のないような程度	
	工法名	張コンクリート	
	工法の概要	既設構造物の前面に厚さ50cmの張コンクリートを施工する。	
	工法の選定理由	張りコンクリートにより護岸の厚さを増し、繰り返し作用する波浪の影響を小さくする構造とした。	
	実施数量/費用	580m / 60,000千円	
	≪対策前≫ 胸壁(波返工)部は全区間において、ひび割れ幅はそれほど広くないものの(概ね5mm以下)、ほぼ一定の間隔で前面から背面に渡って連続した貫通クラックが確認された。

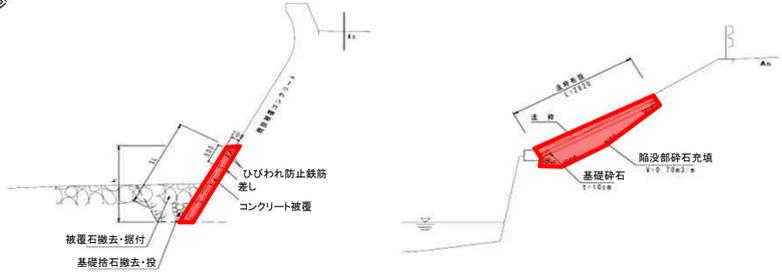
《対策断面図ほか》

代表的な変状				変状の要因等
部材	変状ランク	変状現象	計測寸法	表法被覆工のクラック等については、コンクリート部材の経年劣化によるものである。 裏法被覆工の沈下・陥没については、下部構造(擁壁、コンクリート矢板)の隙間からの吸出しによるものである。
表法被覆工	a	ひび割れ	長さ(L)22m、最大ひび割れ幅(B)0.03m	
裏法被覆工	a	沈下・陥没	直径(L)56m、短径(S)2.8m	
修繕箇所状況	《表法被覆工》

変状連鎖パターン	(7)※	環境作用・材料的要因により、表法被覆工にひび割れが生じ、また、吸出しにより裏法被覆工に陥没が生じていると考えられる。
《適用にあたっての留意点》		
<ul style="list-style-type: none"> <li>表法被覆工の変状箇所及び裏法被覆工の陥没の修繕により、機能維持を行う。</li> <li>変状原因究明のための調査・分析を行うことが必要である。</li> </ul>

対策時期	平成25年 (建設後 40～50 年)	
対策時期を決定した理由	-	
対策を実施した理由	防護機能に支障が生じていないものの、変状や劣化が進行したため	
要求した機能回復の程度	本対策後も再度の対策についても想定している程度	
工法名	再築工法、被覆コンクリート工法	
工法の概要	表法被覆工のコンクリートが経年劣化により破損、剥落、欠損している部分について劣化部をはつき取りのうえ、腹付コンクリートによる補強をおこなう。裏法被覆工の陥没箇所については、被覆コンクリートを撤去し、吸出防止材を敷設し沈下部分を良質土で充填のうえ被覆コンクリートを再築する。	
工法の選定理由	表法被覆工については腹付コンクリートによる補強が最も確実かつ経済的であった。裏法被覆工については、吸出し対策及び陥没部の充填を確実に実施できる点から被覆コンクリートを撤去・再築する工法を選択した。	
実施数量/費用	コンクリート被覆39m <sup>3</sup> 、法枠ブロック382m <sup>2</sup> / 11,532千円	
対策工法	《対策前》	《対策後》
	表法被覆工コンクリート部材の経年劣化による破損・ひび割れ、裏法被覆工の部分的陥没

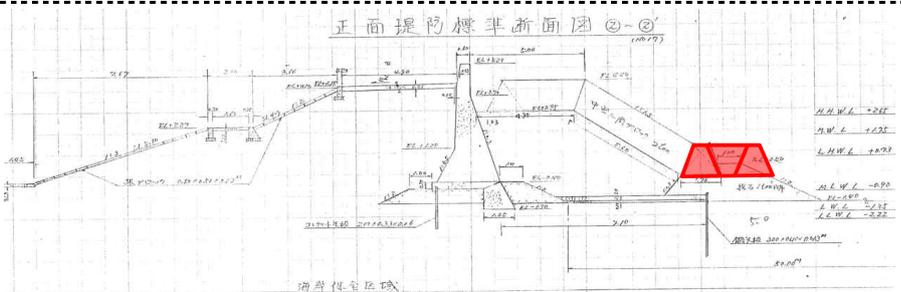
≪対策断面図ほか≫

代表的な変状				変状の要因等
部材	変状ランク	変状現象	計測寸法	
消波工	a	移動・散乱及び沈下	—	断面変化点であり、風向により波の影響を受けやすい位置であるため、たび重なる波浪により、消波ブロックが移動したと考えられる。
—	—	—	—

変状連鎖パターン	5	波浪により、消波ブロックの移動・散乱が生じたものと考えられる。
----------	---	---------------------------------

- 波浪により移動した消波工の修繕は、施設の防護機能の回復の観点から有効な手法。
- 波あたりが激しい場合は、変状原因究明のための調査・分析を踏まえ、ブロックの追加等の波浪対策の必要性について検討することが重要。

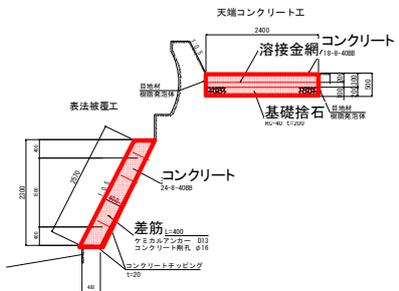
≪対策断面図ほか≫

代表的な変状				変状の要因等
部材	変状ランク	変状現象	計測寸法	
天端被覆工	a	沈下・陥没	直径(L)10m、短径(S)2.4m	表法被覆工の変状発生に伴い、堤体土砂が吸出され、空洞化が生じたことによって、天端被覆工が沈下した。
表法被覆工	b	剥離・損傷	直径(L)2.3m、短径(S)0.6m

変状連鎖パターン	(1, 2)※	波浪による洗掘作用及び波力作用により表法被覆工が剥離・損傷し、堤体土砂の吸い出しによって堤内空洞化が生じていることから、天端被覆工に陥没の兆候がみられる。
≪適用にあたっての留意点≫ ・地下レーダ調査から空洞化を発見し、空洞化対策を行った事例。堤内の空洞化対策は、防護機能の回復の観点から有効な工法。 ・表法被覆工の変状箇所の修繕は、堤体土砂の流出抑制の観点から有効な工法。

対策工法	対策時期	平成25年 (建設後48年)	
	対策時期を決定した理由	老朽化調査を行った結果、健全度がA(要事後保全)であり、早急な対策が必要と判断したため。	
	対策を実施した理由	施設の防護機能に支障が生じたため	
	要求した機能回復の程度	供用期間に対策の必要のないような程度	
	工法名	張りコンクリート工法	
	工法の概要	堤体前面に張りコンクリートを行った。 既設天端被覆工は撤去し、堤体盛土の掘削、再転圧、埋戻しを行い、天端被覆工を復旧した。	
	工法の選定理由	表法被覆工の剥離・損傷に伴い、堤体土砂が吸出され、空洞化に伴い、天端被覆工が沈下していることから、表法被覆工に張りコンクリートの施工及び天端被覆工の復旧を行った。	
	実施数量/費用	12m(表法被覆工) / 766千円	
	≪対策前≫ 表法被覆工については、目視により、表面だけでなく部材の深部まで剥離・損傷が及んでいることを確認した。天端被覆工については、地下レーダ調査により、天端被覆工直下に空洞が確認された。

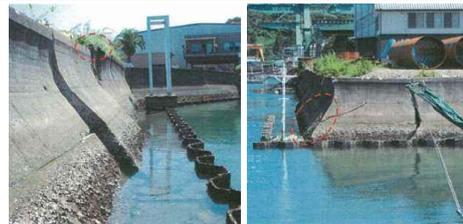
代表的な変状				変状の要因等
部材	変状ランク	変状現象	計測寸法	
波返工	a	防護高さの不足	標高(D.L.)3.67m,最大沈下量0.33m	コンクリートの老朽化及び背後土圧の影響により、施設が沈下したと考えられる。
	a	ひび割れ	最大ひび割れ幅(B)0.32m	
表法被覆工	a	ひび割れ	最大ひび割れ幅(B)0.32m

対策工法	対策時期	平成22年 (建設後41年)	
	対策時期を決定した理由	県内海岸補修の優先度と予算による。	
	対策を実施した理由	施設の防護機能に支障が生じたため	
	要求した機能回復の程度	供用期間に対策の必要のないような程度	
	工法名	断面造り替え(重力式)	
	工法の概要	既存施設の撤去及び修繕後の土圧の低減を図るために鋼矢板の設置を行い、重力式(もたれ式)の造り替えを行う。	
	工法の選定理由	擁壁自体が大きく傾斜しており、造り替え工法を選定。重力式(もたれ式)と自立矢板式の経済比較で決定。	
	実施数量/費用	72m / 387千円/m	
	≪対策前≫ 施設の機能低下を及ぼす大きなクラックが、全体で12箇所確認された。また、防潮堤壁面のズレも2~12cmと大きい。

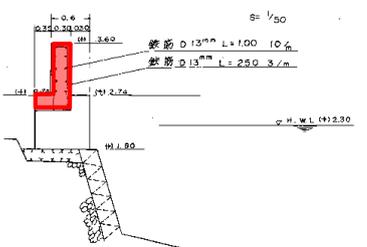
≪対策断面図ほか≫

代表的な変状				変状の要因等
部材	変状ランク	変状現象	計測寸法	
波返工	b	ひび割れ	長さ(L)0.85m、最大ひび割れ幅(B)0.004m	胸壁下部の擁壁の目地及びブロック積み護岸の隙間から吸出を受け、胸壁が沈下し、目地開き等が生じ、施設に変状が発生したと考えられる。
	b	目地部、打継ぎ部の状況	開き(D)0.03m	
	b	剥離・損傷	直径(L)0.85m、短径(S)0.1m	
修繕箇所状況	≪波返工≫

変状連鎖パターン	(1)※	波浪による洗掘作用等により、堤体工が異動し、ひび割れや損傷、目地の開きが生じたと考えられる。
----------	------	--

対策工法	対策時期	平成23年 (建設後33年)	
	対策時期を決定した理由	一部においてコンクリートが剥離し、内部鉄筋が露出が生じたこと、及び高潮発生時に目地開き部から宅地側へ浸水することが懸念されたことより	
	対策を実施した理由	施設の防護機能に支障が生じたため(地元の要望)	
	要求した機能回復の程度	供用期間に対策の必要のないような程度	
	工法名	打替工法	
	工法の概要	胸壁の上部(一部)のみを打ち替えるため、下部の既設目地からのクラックの影響及び沈下によるクラックの再発を考慮して、誘発目地及び止水板を設置する構造で復旧を実施した。	
	工法の選定理由	モルタル注入及び小断面修復に比べ、既存施設との一体化の向上がはかれること、及び経年劣化によるクラックに対応できること。	
	実施数量/費用	1箇所(7箇所) / 32千円(224千円)	
	≪対策前≫	目地の開き コンクリート剥離、クラック

- 波返工の変状箇所に対する修繕は、防護機能の回復の観点から有効な工法。
- この事例では、止水版及び誘発目地の構造とし、経年劣化によるクラック等の対応をはかっている。
