# 改善箇所説明図

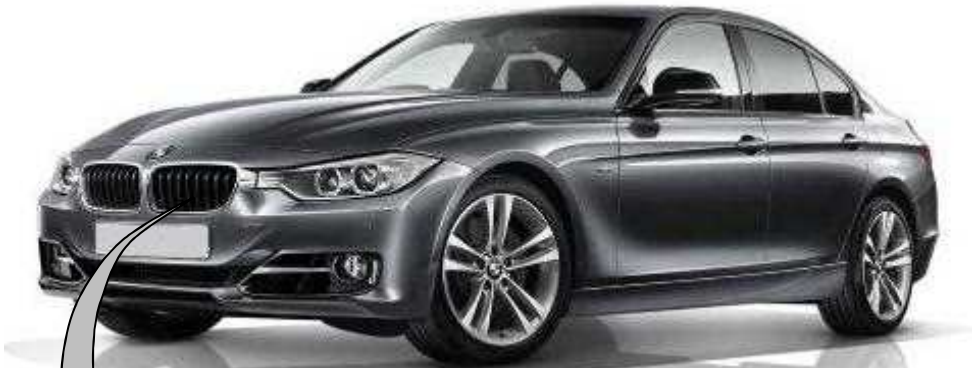
基準不適合箇所  
燃料高压レール

燃料配管において、製造時の洗浄が不適切なため、配管表面に酸化皮膜が残留し、接着剤であるロウ材の接着が不良となっているものがある。そのため、そのままの状態で使用を続けると、燃料の圧力によって配管接続部及び配管端部のロウ材に亀裂が発生し、最悪の場合、燃料が漏れるおそれがある。

全車両、燃料高压レールを良品と交換する。
