# 栃木県内コースター事故調査報告書(概要)

社会資本整備審議会 昇降機等事故調査部会

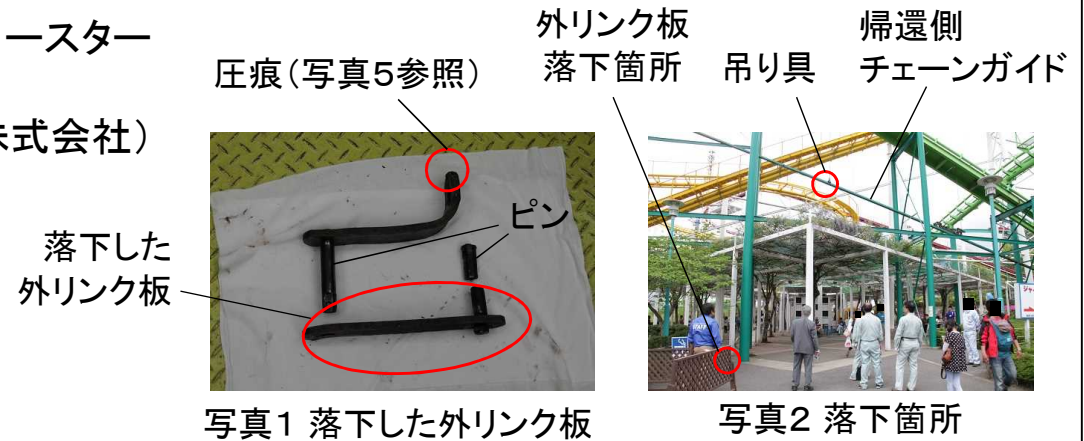
- 発生日時: 平成27年5月2日(土) 15時10分ごろ
- 発生場所: 栃木県那須郡那須町 那須ハイランドパーク「サンダーコースター」
- 事故概要: コースター車両が引上部の最頂点に到達した際、車両を上昇させるためのコンベヤチェーンが破断し、その一部(外リンク板1枚)が落下した。落下物は藤棚に設置されていた防護ネット(地上約3m)に落下して弾み、通路にいた被害者に当たった。(軽傷(頭部の切り傷))
