栃木県内コースター事故調査報告書

平成28年6月

社会資本整備審議会

那須ハイランドパーク「サンダーコースター」

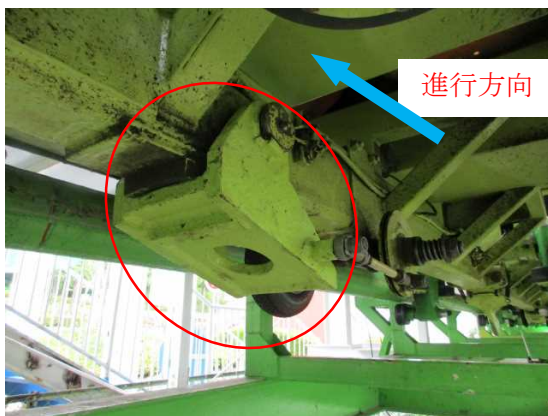
写真7 逆送防止フック（車両下部）

なお、事故機には、車両が引上部の途中にある時にコンベヤチェーンが破断した場合に、車両下部の逆送防止フックが、巻上側チェーンガイドに設けられたラックに係合することにより、車両を停止させる逆送防止装置が設けられている。（写真7、写真8）

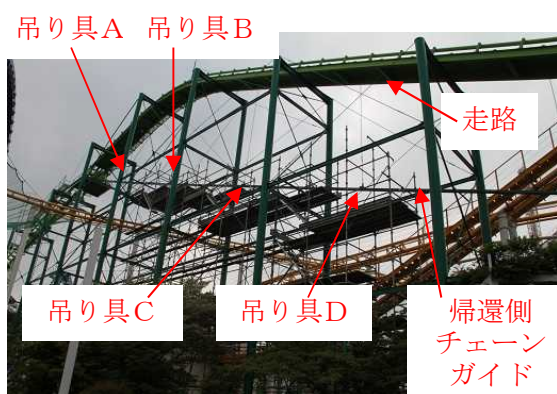
写真23 足場（走路引上部）

事故後、引上部に足場（写真23）を設置して帰還側チェーンガイドを観察したところ、以下のことが認められた。
