新名神高速道路 有馬川橋橋桁落下事故 ・余野川橋ベント転倒事故について

平成28年6月24日

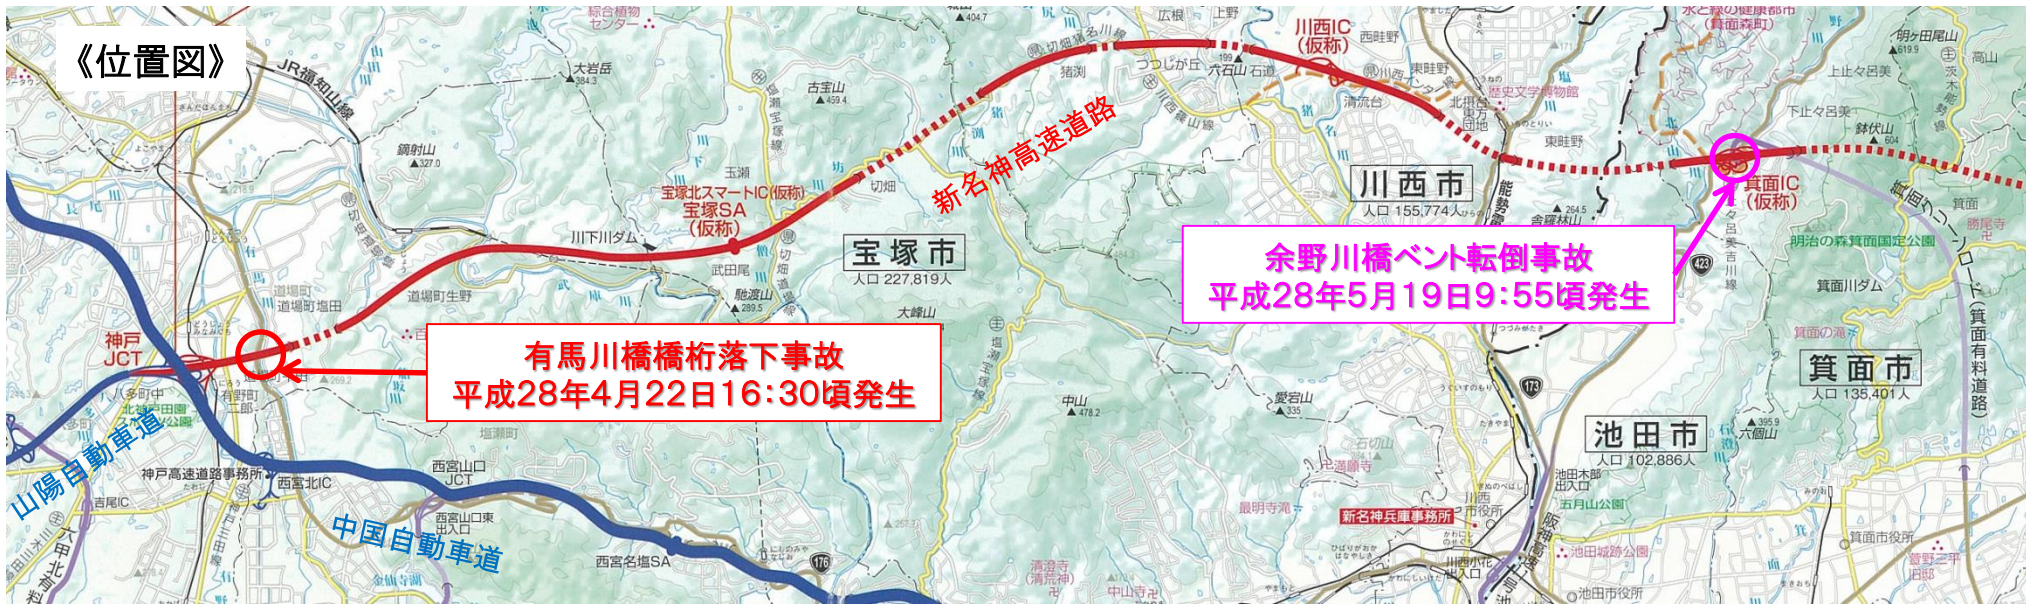
1. 事故の概要(1)

4月22日16時30分頃、国道176号、有馬川及び旧176号を横過する有馬川橋橋桁の降下作業準備中に、何らかの原因により上り線橋桁(約120m、約1,350t)が、国道176号上に落下し、作業員10名が死傷(死亡者2名、負傷者8名)したものの。国道176号は、現在も通行止め中。
