平成 28 年（2016 年）熊本地震

熊本地震における建築物被害の 原因分析を行う委員会 報告書

平成 28 年 9 月

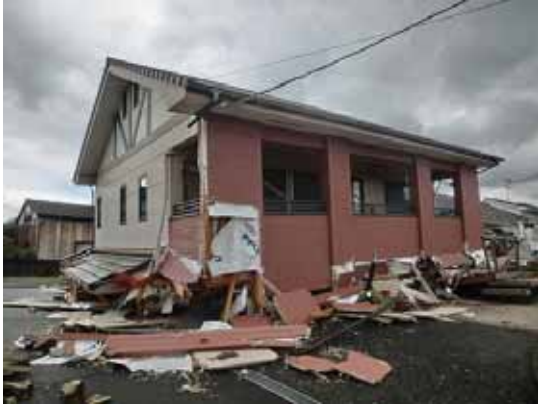
写真 3.3-6 倒壊した木造住宅

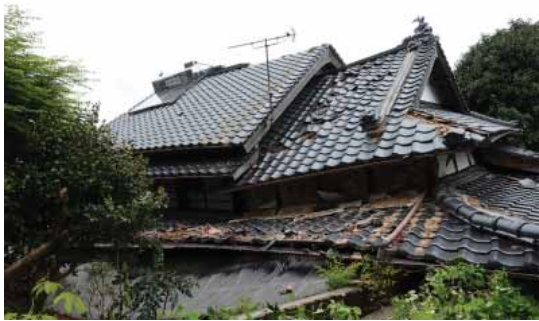
- 5
- ① 畑、風当、古閑、大切畑、布田地区が木造住宅の被害が多かった。
 - ② 築年数が概ね 40 年超と推測される木造住宅の倒壊が多く確認された（写真 3.3-8～3.3-9）。
 - ③ 傾斜地において、敷地の被害や擁壁の崩壊が多数確認された（写真 3.3-10～3.3-11）。

写真 3.3-8 倒壊した木造住宅

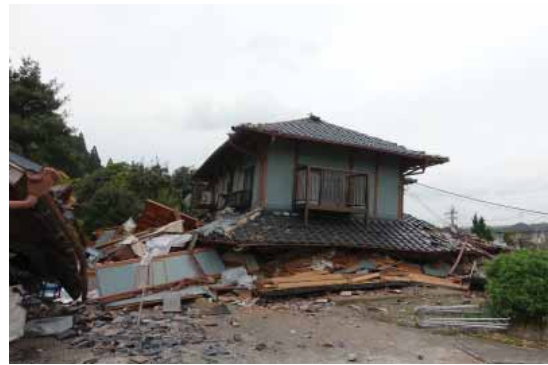
写真 3.3-9 倒壊した木造住宅

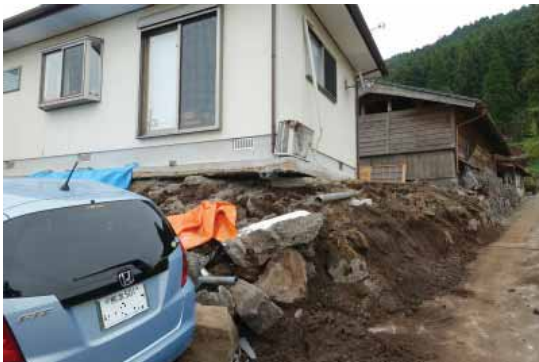
写真 3.3-10 崩壊した擁壁

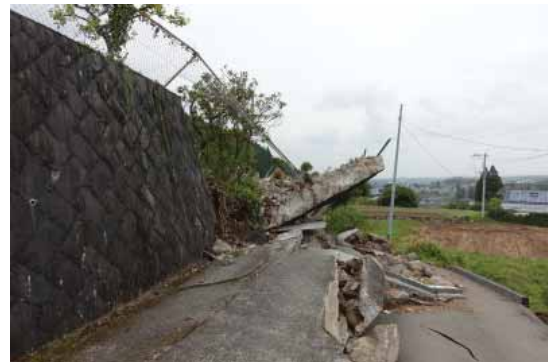
写真 3.3-11 崩壊した擁壁

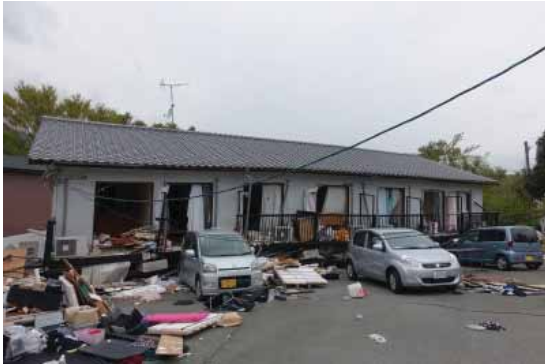
写真 3.3-12 倒壊した木造アパート

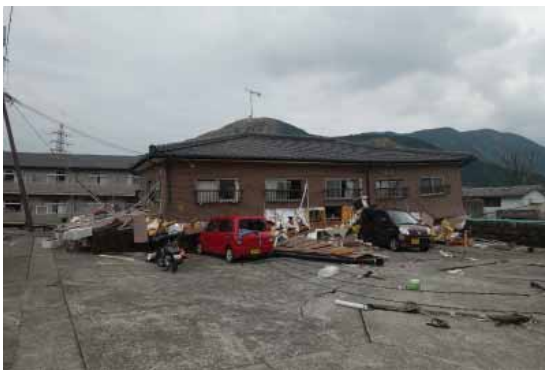
写真 3.3-14 倒壊した木造アパート

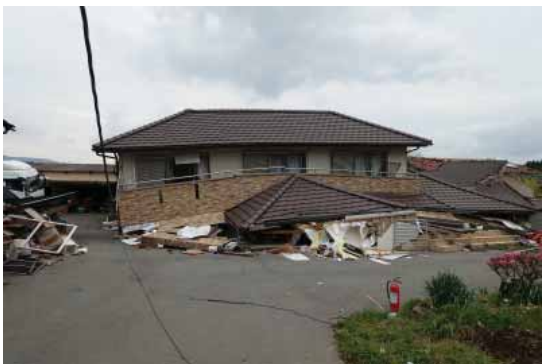
⑤年代ごとの航空写真の分析により、新耐震と推測される木造住宅の倒壊が数棟確認された。木造アパートと同様に柱脚・柱頭、筋かい端部の接合方法が比較的軽微な建物が多かったが、中には金物により緊結されている建物も確認された（写真 3.3-16～3.3-17）。

写真 3.3-16 倒壊した木造住宅

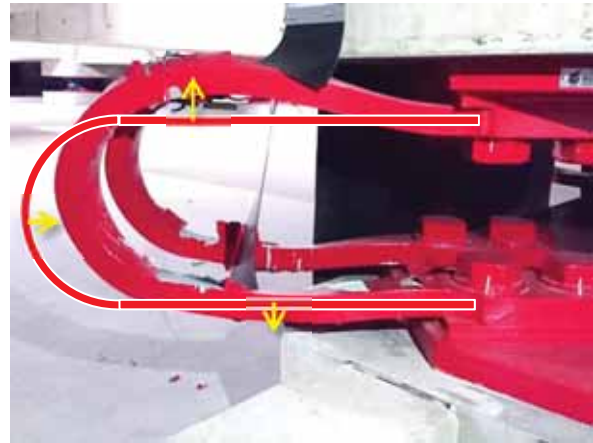
被害③は、積層ゴム支承の保護 (化粧) カバーのずれ・脱落や胴部保護ゴムのめくれ等、鋼材ダンパーの屈曲部の残留変形や塗装の剥がれなどである (写真 3.7-6、写真 3.7-7)。これらの要因は、地震時に免震材料に生ずる一方向又は繰返しの変形と考えられる。性能評価の範囲を超えるような著しい変形である場合を除き、地震時の免震性能の低下などの問題は発生せず、ただし耐久性上の影響のおそれがあることから、あらかじめ定められた免震建築物の維持管理の基準にしたがって地震後に点検を実施した上で必要に応じ補修又は交換等の措置を講ずることで対応する (できる) ことが多いと考えられる。

写真 3.7-7 鋼材部分の残留変形と塗装の
はがれ (建築物B)
