# 熊本地震による道路構造物の 被災等を踏まえた対応

# 熊本地震による道路構造物の被災等を踏まえた対応

# レベル2地震動タイプIIの妥当性の検証

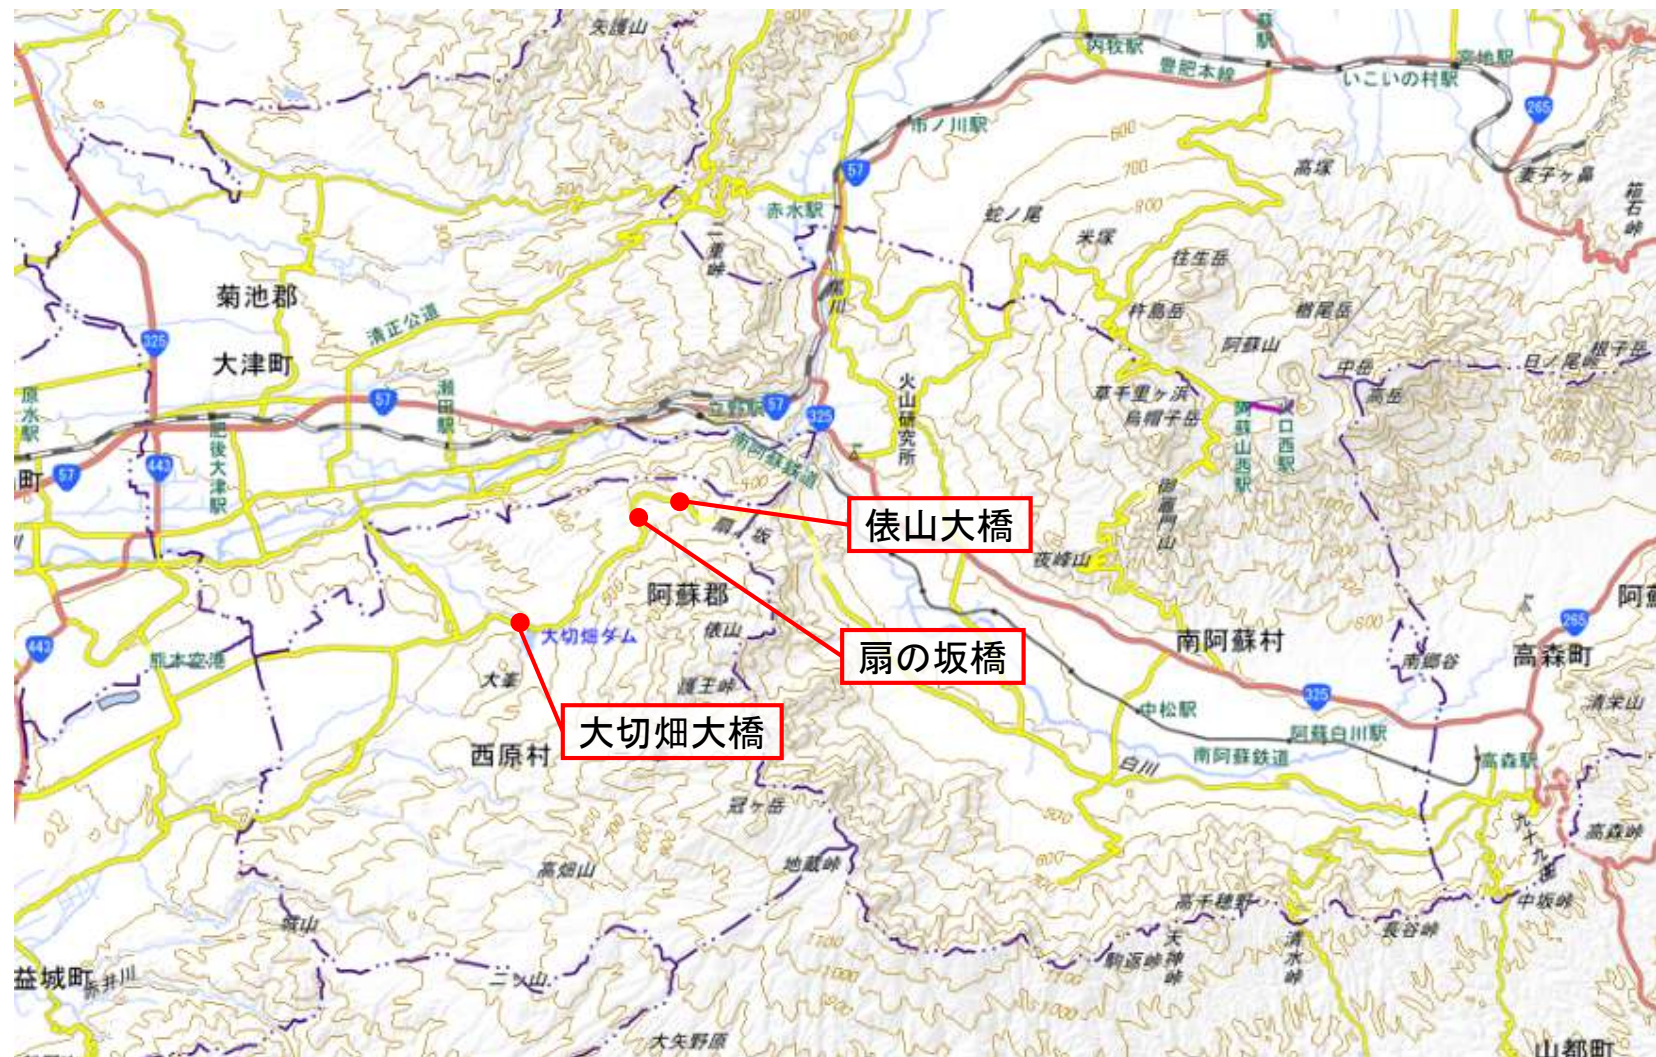
図-1 兵庫県南部地震以降の基準を適用した道路橋のうち、目標とした耐震性能が達成できなかった橋の位置図

注)兵庫県南部地震以降の基準を適用した橋で目標とした耐震性能が達成できなかった4橋のうち、1橋は側道橋(歩道)であり、設計荷重の条件等が通常の道路橋とは異なるため、レベル2地震動の検証対象からは除外

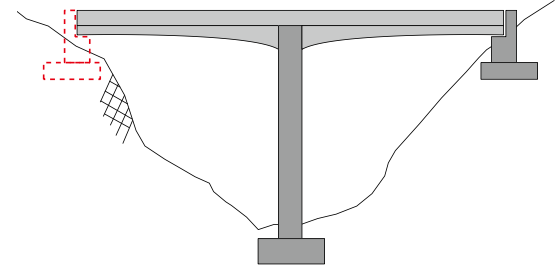
斜面変状の影響の軽減に配慮した構造形式の例

斜面変状の影響により橋台の沈下が生じたが、橋本体が保有する構造特性により自立した状態を保持できた例あり

張り出し施工により架設されたラーメン橋では、橋台による支持を失っても自立

図-1 地盤変状の影響を受ける橋に対する構造形式の選定に関する留意点

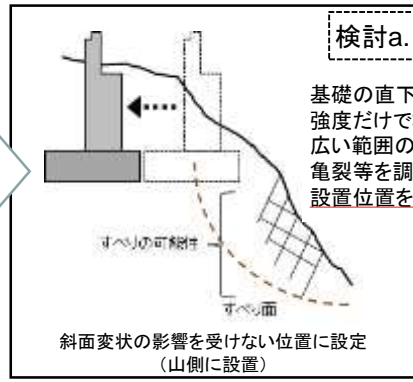
下部構造の設置位置に関する留意点

橋台の沈下により通行止めが発生

※まずa.について検討し、避けられない場合はb.およびc.について検討

検討a. 避けられない場合

基礎の直下の強度だけでなく、広い範囲の地層や亀裂等を調査して設置位置を選定
