改善箇所説明図 ②

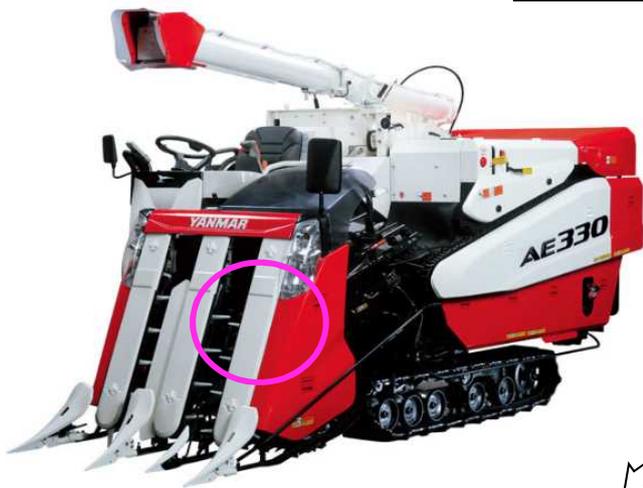
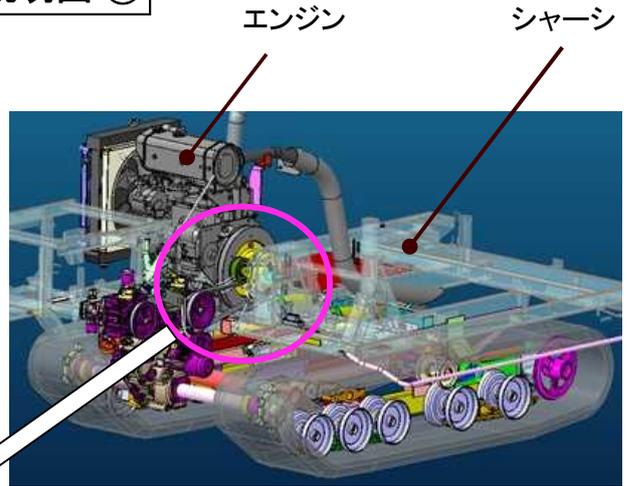
走行ベルト

走行テンションアーム

動力伝達装置において、走行テンションアームの設計が不適切なため、エンジンの高回転時の荷重変動に対して強度が不足している。そのため、溶接部に応力が集中して亀裂が生じ、そのままの状態で使用を続けると、亀裂が進行して折損し、動力が伝達できなくなり、最悪の場合、走行不能となるおそれがある。

全車両、走行テンションアームを改善品に交換する。
