改善箇所説明図

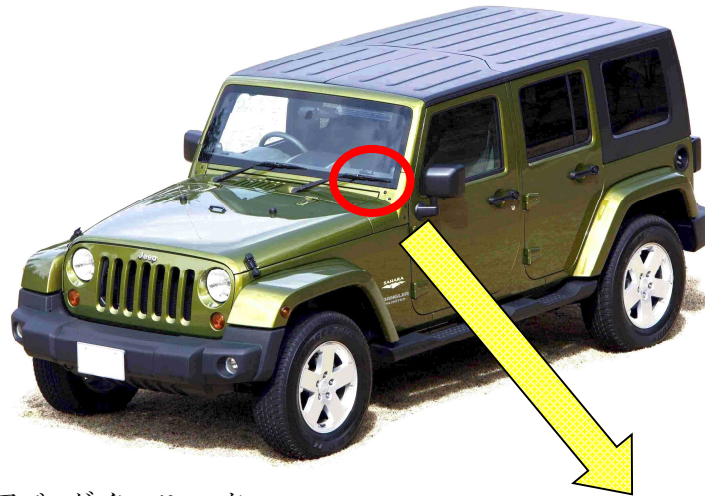
助手席用エアバッグインフレーター

基準不適合発生箇所

助手席用のエアバッグのインフレーター(膨張装置)において、ガス発生剤の吸湿防止が不適切であった場合、高い湿度の環境下で大きな温度変化を繰り返すと、ガス発生剤が劣化することがある。そのため、エアバッグ展開時にインフレーター容器が破損するおそれがある。

改善の内容

全車両、助手席用エアバッグのインフレーターを対策品と交換する。
なお、対策品の準備に時間を要することから、まずは全ての使用者に対しダイレクトメールにより連絡し、対策品が準備できた段階で再度連絡し、交換作業を行う。
識別：運転席ドアロック・ストライカー下部固定ボルトに黄色ペイントを塗布する。
