改善箇所説明図④

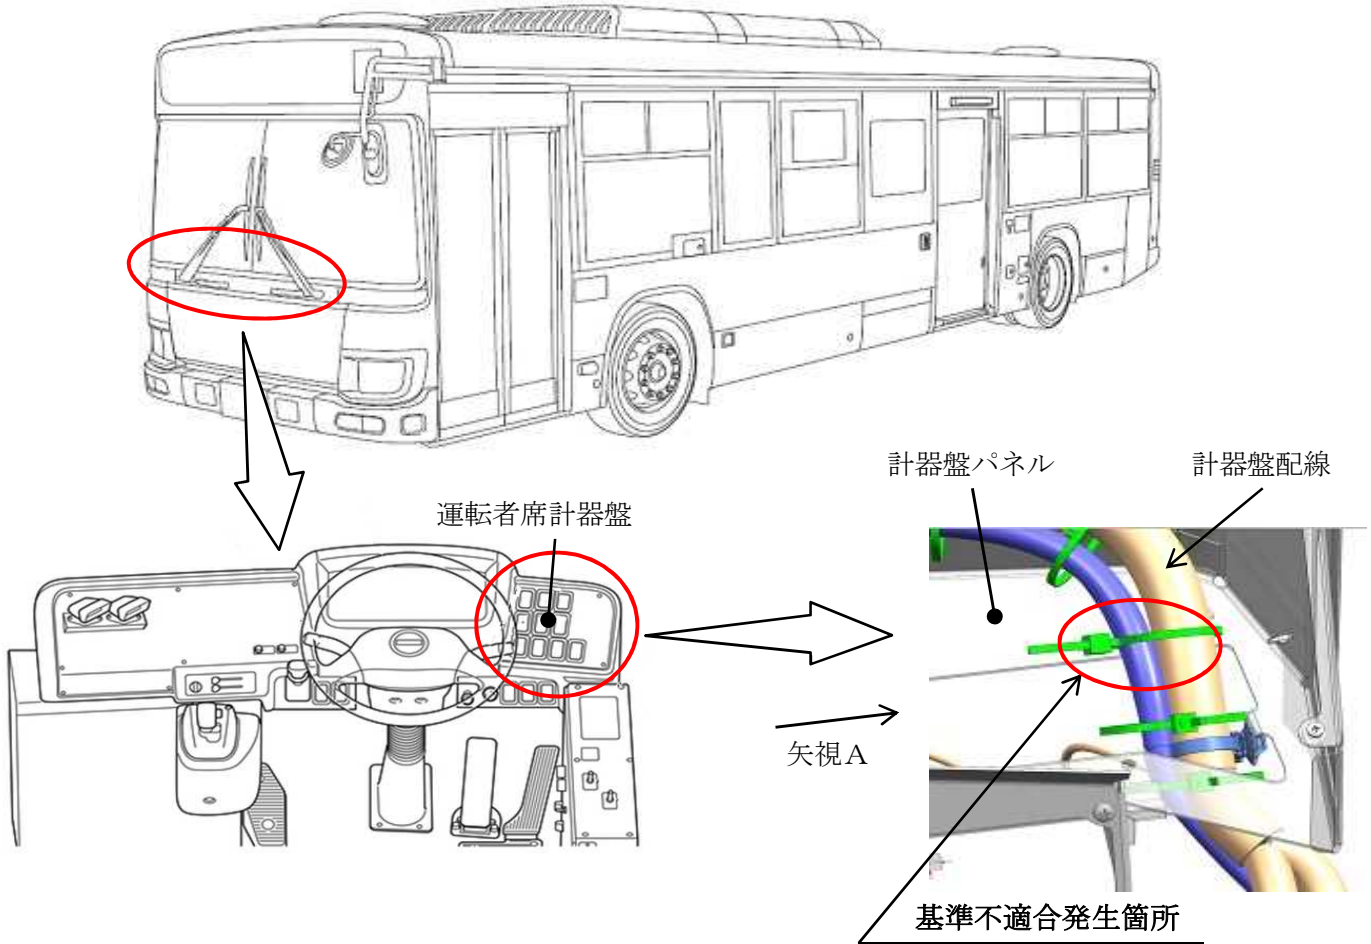
改善前	改善後
<p>矢視A 計器盤配線</p>

大型・中型路線バスにおいて、運転者席計器盤配線の配索が不適切なため、配線が計器盤パネルの端部と干渉するものがある。そのため、そのまま使用を続けると、配線の被覆が損傷して短絡し、最悪の場合、走行中にエンジンが停止し、再始動できなくなるおそれがある。

全車両、運転者席計器盤パネルに保護材を追加するとともに、当該部の配線を点検し、損傷している場合は補修する。

識別：運転者席左側ドア開口部のシリアルナンバープレート付近に、茶色シールを貼付する。
