京都府福知山市内エレベーター事故調査報告書

平成29年4月

社会資本整備審議会

発生日時：平成27年12月29日（火） 8時30分ごろ

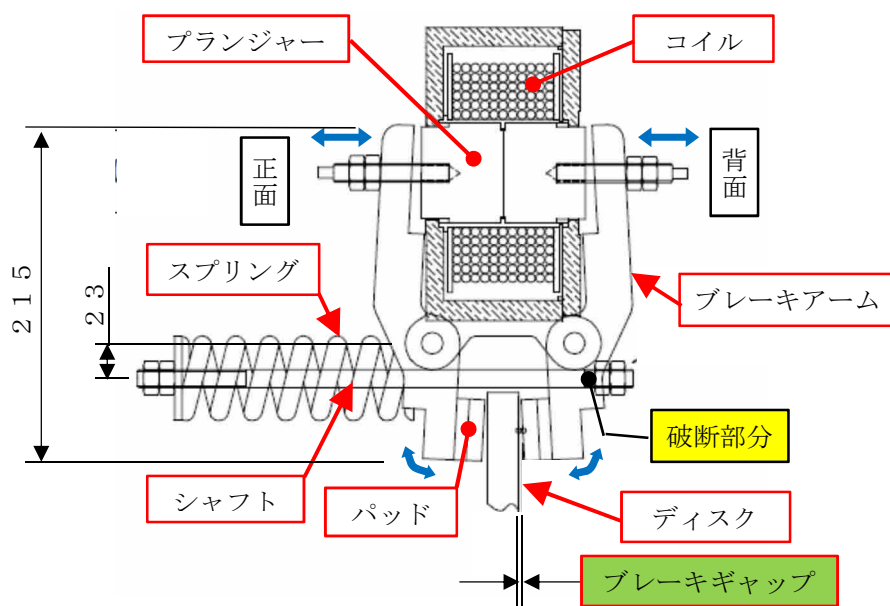
図1 ブレーキ (片側1個の断面図) 単位：mm

- (1) 巻上機の上部に左右2個のブレーキが設置された構造となっている。
(写真1)
- (2) ディスクを正面と背面のブレーキアームで挟み、正面のみに設置されたスプリング（圧縮コイルばね）のばね力によりパッドをディスクに押し付けて制動する。(図1)
- (3) ばね力は、スプリングシャフト（以下「シャフト」という。）により、背面に伝達される構造となっている。
- (4) ブレーキの作動状態を検出するためのブレーキスイッチ等は設置されていない。

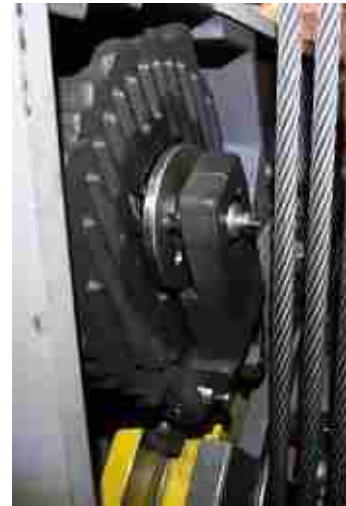
写真3 右側ブレーキ・背面

(3) ブレーキギャップは、左側ブレーキの正背面及び右側ブレーキの正面側は基準値(0.25~0.5mm)内であったが、右側ブレーキ背面側は1.0mmと基準値より大きくなっていた。

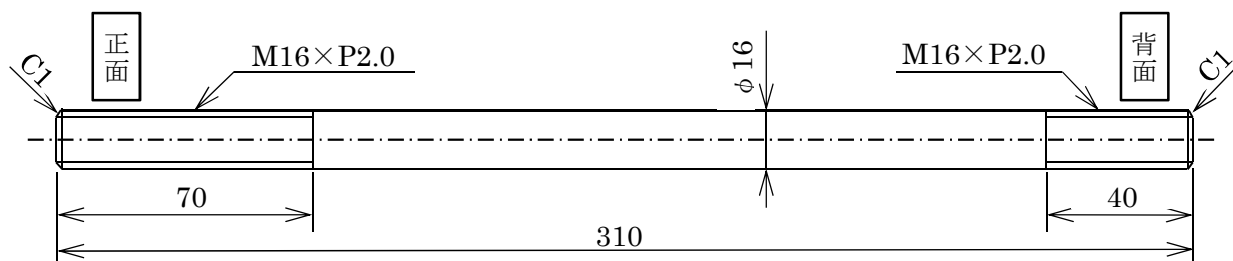
図2 シャフト製作図

- (1) シャフトの材料について、破断したシャフトと非破断シャフトの成分分析を行った結果、両方とも J I S G 4 0 5 3 に規定する S N C M 4 3 9 の規格値を満足するものであった。
- (2) 破断したシャフトと非破断シャフトのビッカース硬さ (n = 5) を測定した結果、両方の硬さの値に顕著な差異は認められなかった。
- (3) 破断したシャフトのねじピッチを測定した結果、ピッチは平均 2. 0 0 m m で、J I S B 1 1 8 0 に規定する M 1 6 (並目) ねじのピッチと一致していた。

- (1) 両ねじ構造であったシャフトをボルト構造に変更し、破断側のねじ部をなくすことにより断面積を増やす。
- (2) シャフトとブレーキアームの接触部に球面座金（S45C）を使用し、シャフトに作用する曲げ応力を分散させる。

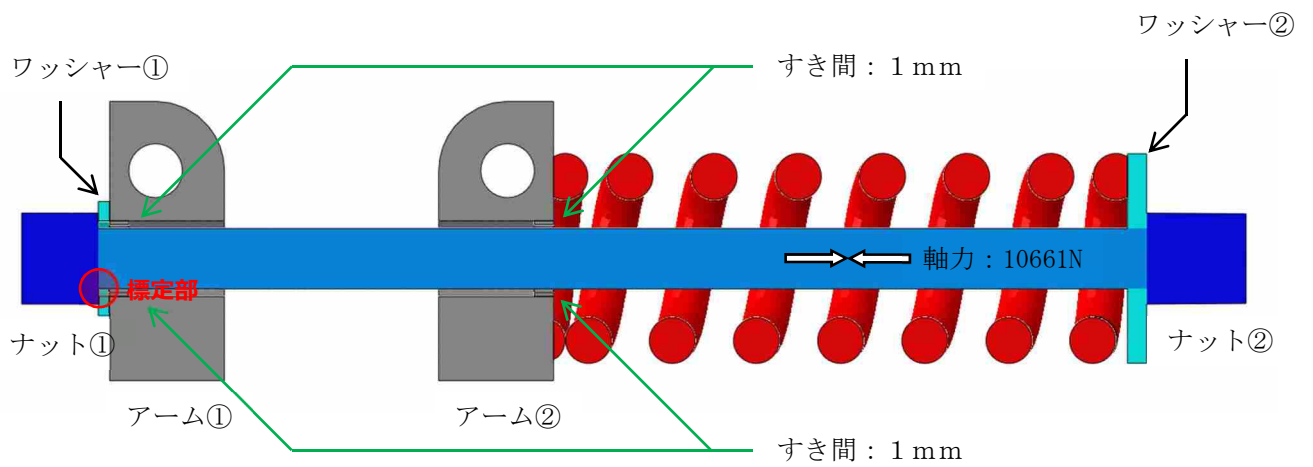
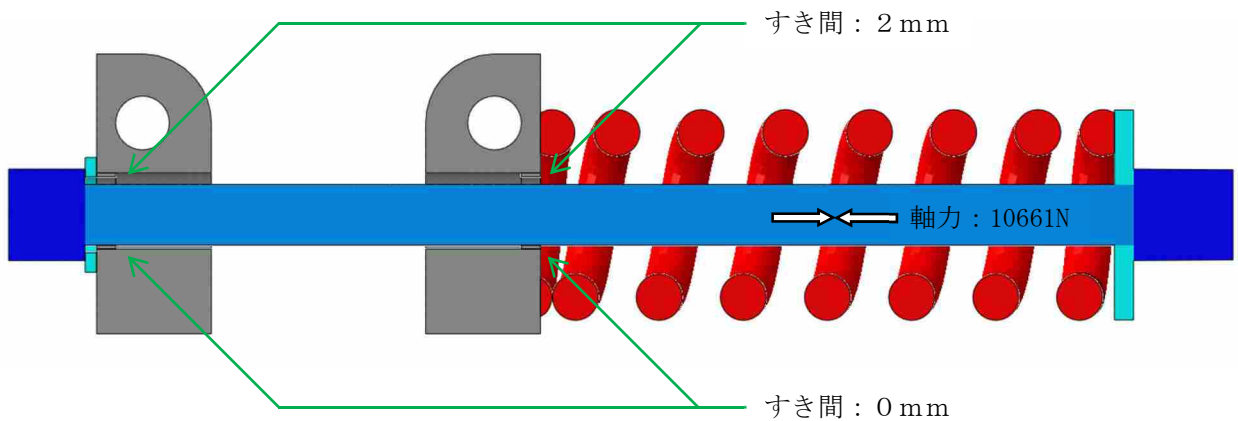
- (1) 事故機のブレーキキャリパーにおいて、ブレーキアームは支点を中心に回転運動してディスクを保持する構造であり、ブレーキを保持するシャフトには、軸力以外の曲げモーメントによる応力が発生する。シャフトのスプリングの反対側は、ナットでブレーキアームに固定されており、ナットとブレーキアームの接触部はワッシャーを介して平面となっているため、ナットの境でシャフトに最大の曲げ応力が発生する構造となっており、さらにねじの谷部に応力集中する構造となっている。
- (2) 事故機の事故時までの累計起動回数は、三洋輸送機工業によれば、50,000～60,000回と推定されるとのことである。
- (3) 事故機の状況（ブレーキギャップの片方が1.0mm）を前提条件として、ブレーキ動作時の強度評価を行うため、三洋輸送機工業が分析機関に依頼し破断したシャフトのFEM解析を行った。シャフトとブレーキアーム接触部のシャフトの曲げ応力を、シャフトとブレーキアームが接触しない場合と、シャフトとブレーキアームが接触する場合について解析した。
- (4) 上記の曲げ応力により、JIS B 8266から算出した平均許容回数（破壊確率50%）は、事故時までの累計起動回数に対して、シャフトとブレーキアームが接触しない場合は上回っていたが、シャフトとブレーキアームが接触する場合は下回っている。いずれの場合も事故機においてシャフトが破断した位置は、最大応力値が発生する部分となっており、解析結果と一致している。

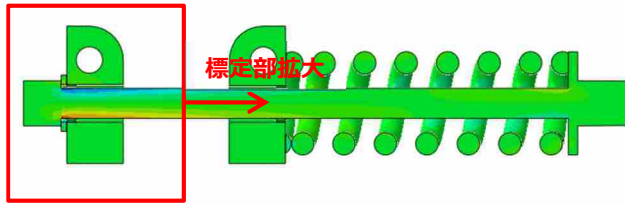
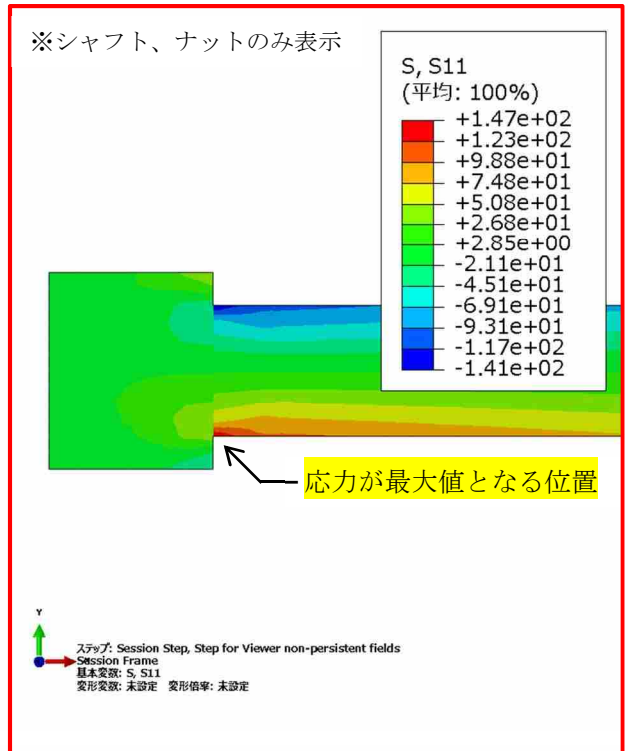
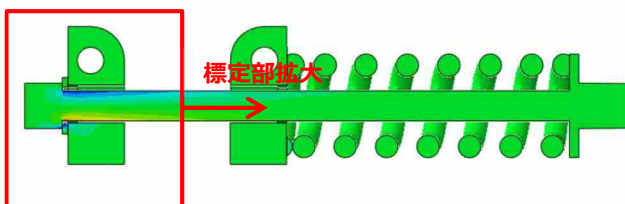
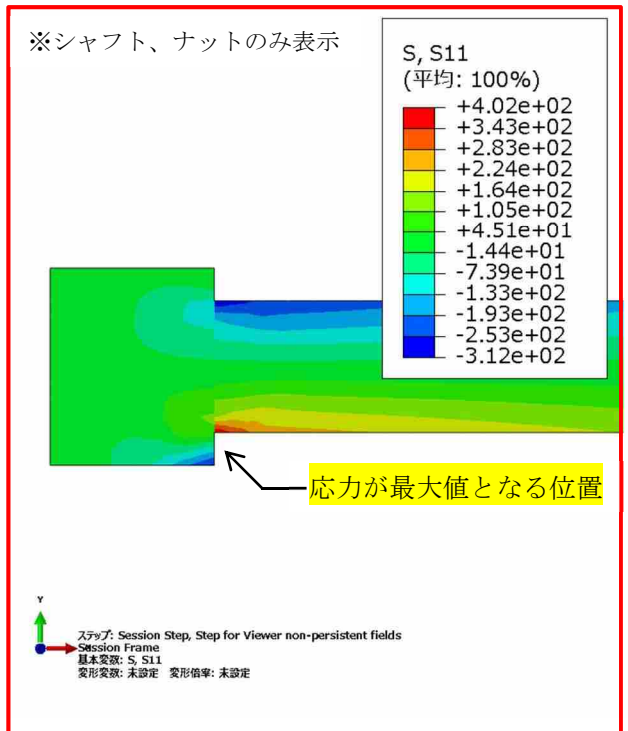
図5 解析結果

事故機はディスク式であるが、ブレーキキャリパーはブレーキアームが支点を中心に回転運動する構造であり、回転中心に近い位置（約20mm）にシャフトが設置され、シャフトをブレーキアームに固定するナットがブレーキアームに平面で接しているため、曲げモーメントが発生する。ブレーキギャップが基準値より大きくなっていったため、ブレーキアームがより大きな回転運動をすることで、ブレーキギャップが基準値内であるときと比較してより大きな曲げモーメントが破断部に生じていたと考えられる。

シャフトが破断したのは、シャフトとブレーキアームの接触部のねじの谷部に片振り繰り返し曲げモーメントが発生したことによる疲労破壊と考えられる。
