熊本地震における下水道事業の 復旧対応状況と課題

下水道の被害状況－管渠の被災

下水道の被害状況—処理場施設の被災①

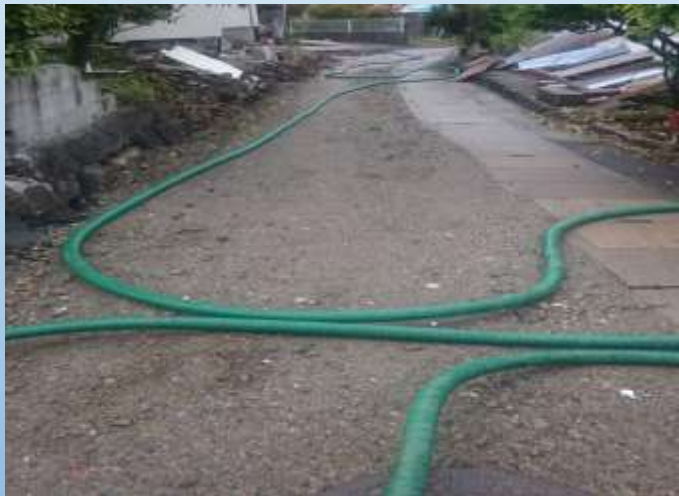
別幹線の正常なマンホールへ

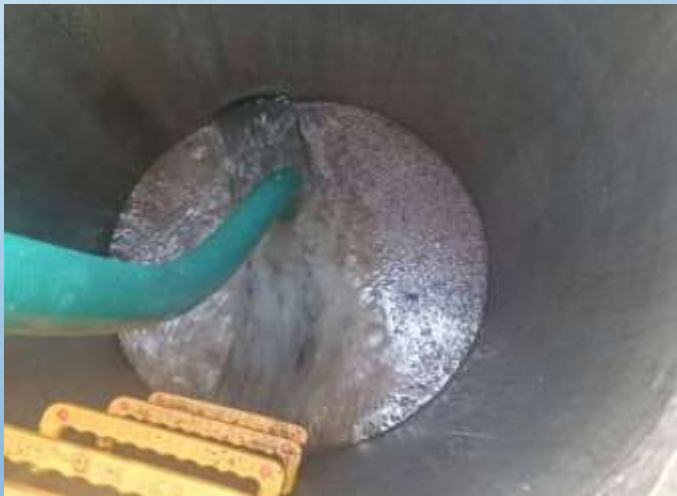
汲み上げた汚水投入
