## ◆ 改善箇所説明図 ◆

【改善対象部位詳細】

テールゲート(積込装置)サイドカバー左側面からの見取図(右側面は同様の対象形状)

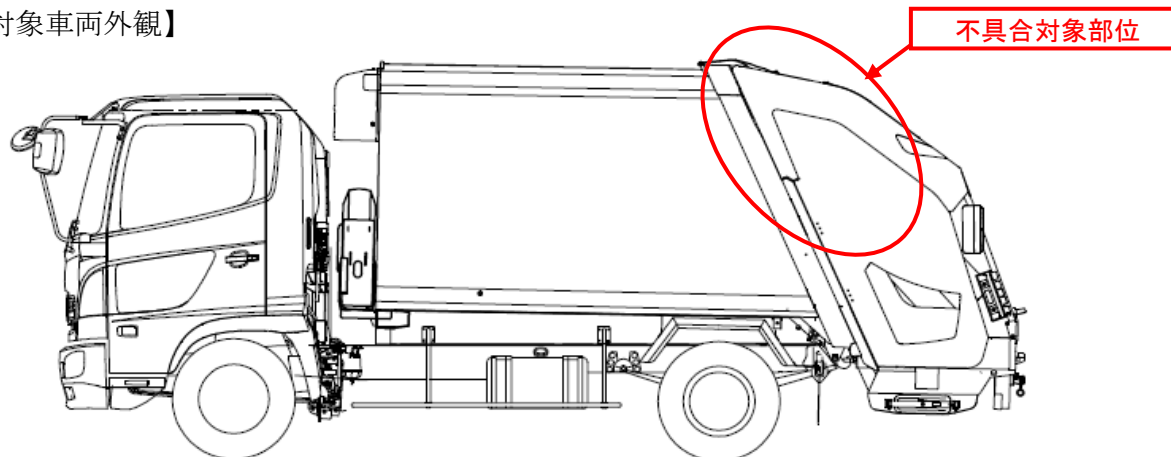
【対象車両外観】

塵芥車の積込装置側面の開閉式のサイドカバーにおいて、ロアカバーとアツパカバーの固定方法が不適切なため、走行中の走行風等によりロアカバー上部の固定が外れることがある。そのため、そのままの状態で行くと、最悪の場合、ロアカバーが破損・脱落して、他の交通の妨げになるおそれがある。

全車両、ロアカバーとアツパカバーを固定するパチン錠を2箇所追加する。(左右両面共に同様) なお、ロアカバーの亀裂・破損等の有無を確認し、亀裂・破損等が確認された場合はロアカバーを補修又は交換する。
