# 事業用自動車事故調査報告書

〔重要調査対象事故〕

タクシーの衝突事故（東京都江戸川区）

平成29年11月29日

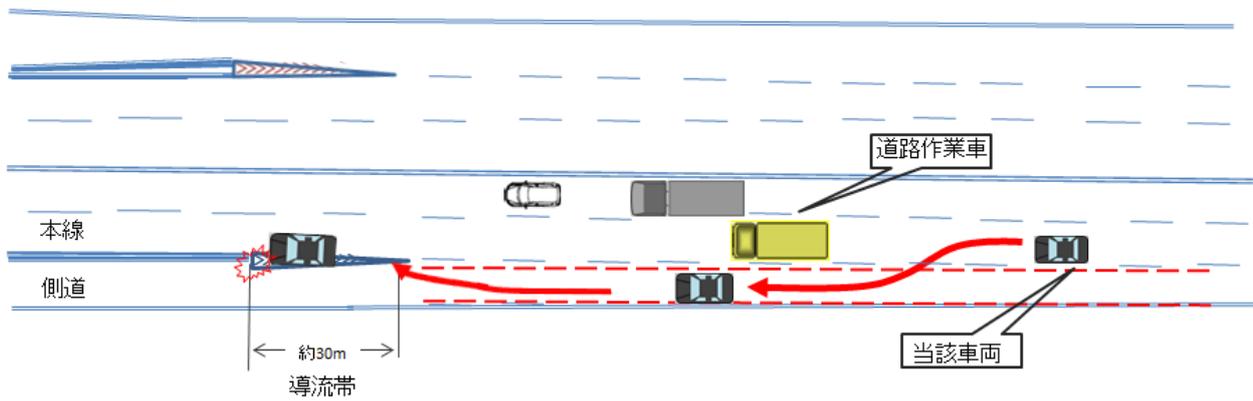
**参考図 2 事故地点見取図**

平成 28 年 5 月 30 日 21 時 57 分頃、東京都江戸川区の都道 318 号線（環七通り）の陸橋上において、タクシーが乗客 1 名を乗せて片側 3 車線道路の第 2 車線を走行中、低速で走行していた前方の道路維持作業用自動車を第 1 車線側から追い越した後、第 2 車線へ戻ろうとした際、タクシーの左前部が、側道と本線とを分岐させるため第 1 車線と第 2 車線の間に設置された分離帯の先端部に衝突した。

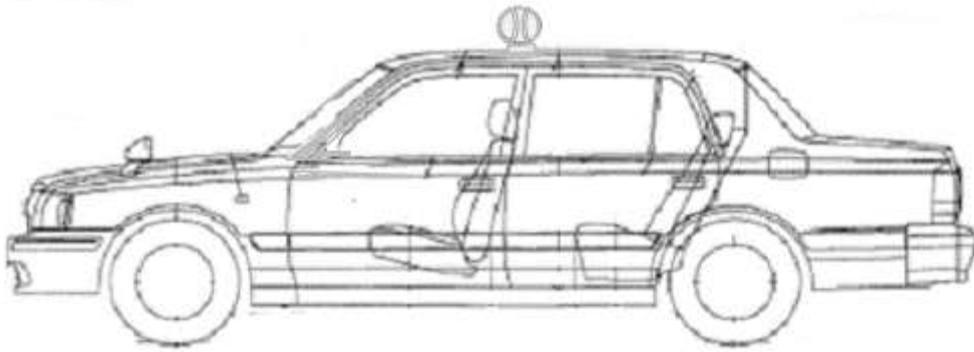
参考図3 当該車両外観図

- ・当該車両は、自動車検査証によると初度登録年は平成24年であり、事故当時の総走行距離は263,209kmであった。
- ・当該車両には、前列座席に2名分と後列左右の座席に2名分の3点式シートベルトが、後列の中央座席に1名分の2点式シートベルトが、それぞれ備えられている。運転者席用のシートベルトに関しては、シートベルトを着用していない場合に警報を発する装置（シートベルトリマインダー）が備えられているが、他の座席に関しては同種の装置は備えられていない。
- ・当該運行管理者の口述によると、当該車両を含む当該事業者のタクシーには、乗客に対してシートベルト着用を促すステッカーやシートベルト着用案内文が、後部座席から見える位置に2カ所、前部座席から見える位置に1カ所それぞれ貼り付けられている（写真4参照）。他方、当該事業者のタクシーには、音声によりシートベルトの着用を案内する装置は装着されていない。
- ・当該車両には、運転者席用のエアバックが装備されており、事故の衝撃により展開した。なお、助手席にエアバッグやサイドエアバックの装備はない。
- ・当該車両には、フェンダーミラーがフロントフェンダーの左右に備えられている。
- ・当該車両には、ブレーキアシスト<sup>1</sup>が備えられている。
- ・当該車両は、衝突により前部が損傷した。
