九州旅客鉄道株式会社 九州新幹線 列車脱線事故 (平成28年4月14日発生)

鉄道事故調査報告書 説明資料

運輸安全委員会
平成29年12月

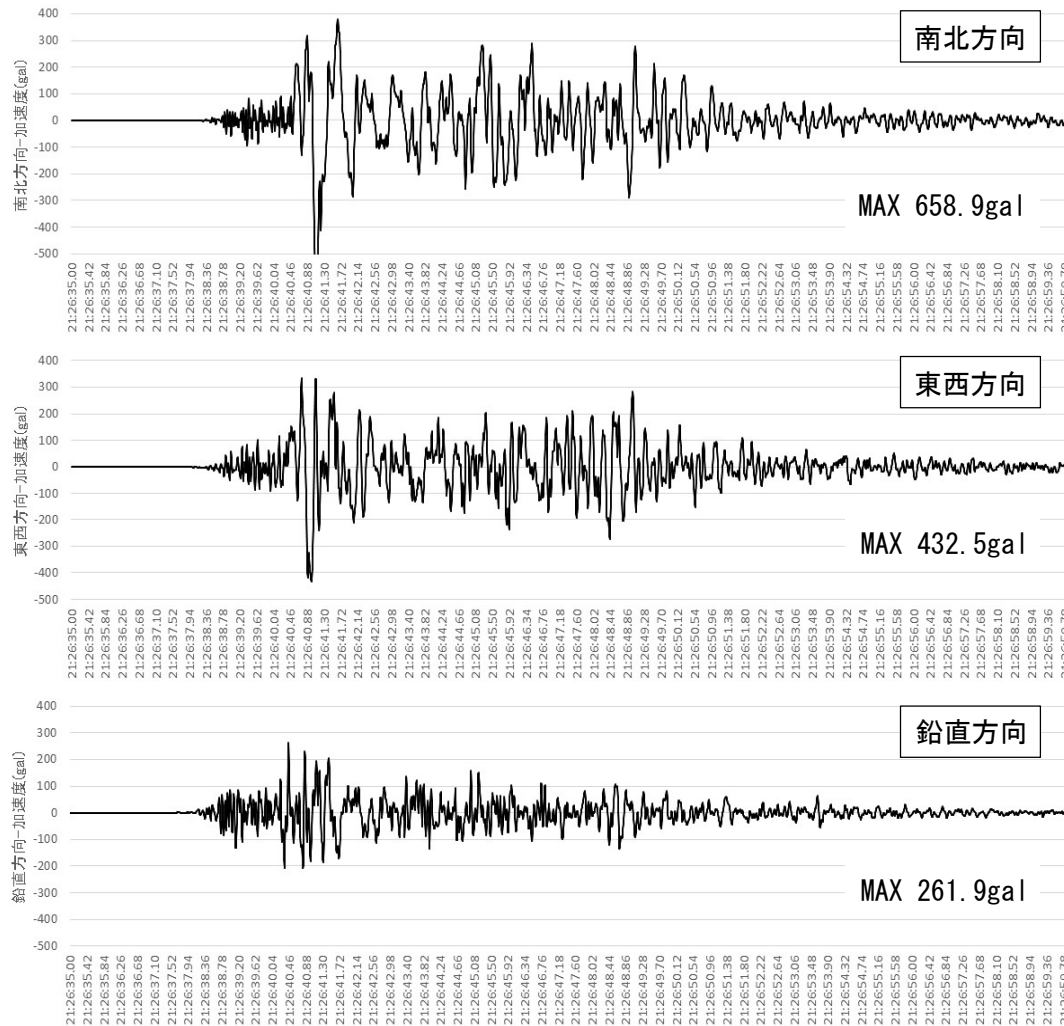
気象庁(熊本西区春日)の観測記録

事故現場の位置：震央から西北西約12km

地震観測点から南南西約550m

【本件地震：前震】

発生日時：平成28年4月14日
21時26分ごろ

震源：北緯32度44.5分
東経130度48.5分
深さ11km

規模：マグニチュード6.5

最大震度：7（熊本県益城町）

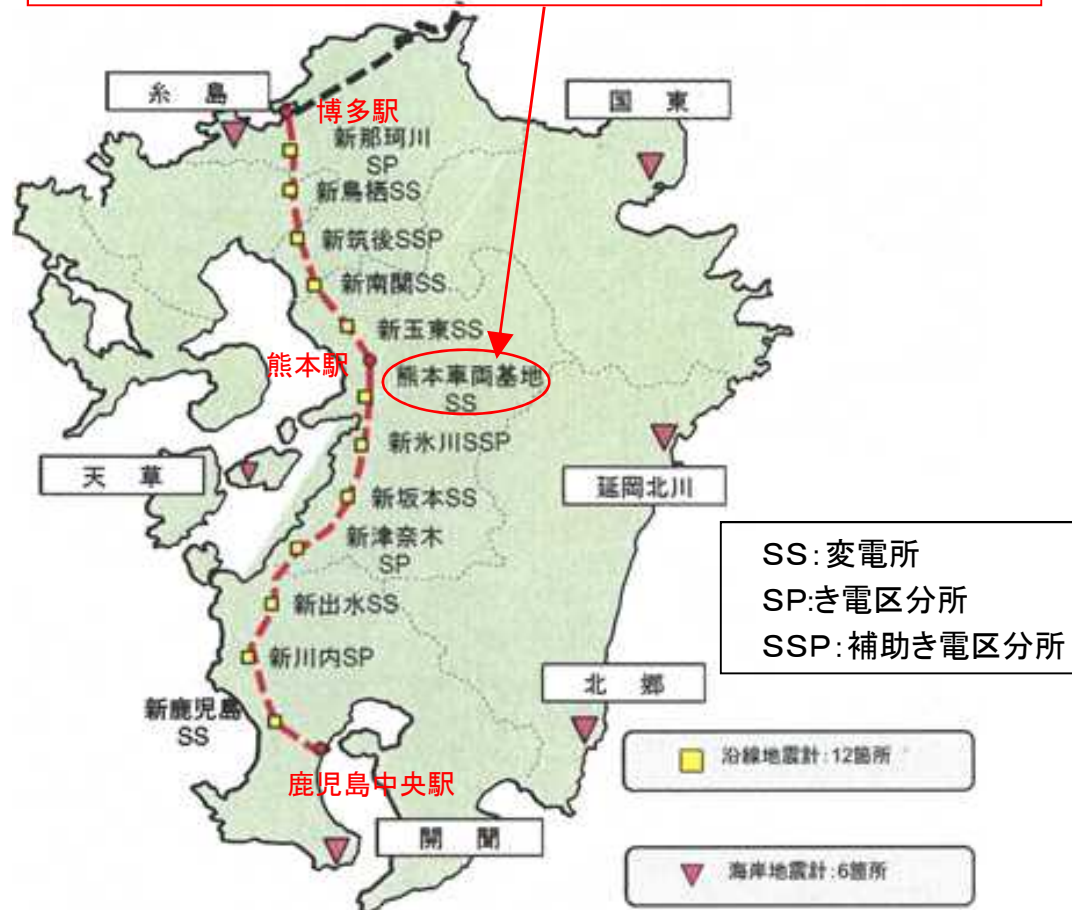
○対震列車防護システム

地震検知点が大規模地震の到来を推定した場合に、電車線への電力供給を断ち、新幹線列車の非常ブレーキを動作させるシステム。

対震列車防護システムは、熊本総合車両基地SSの地震検知点で地震を検知し、動作した。ただし、震央からの距離が近く、速度を低下させるまでには至らなかったと推定

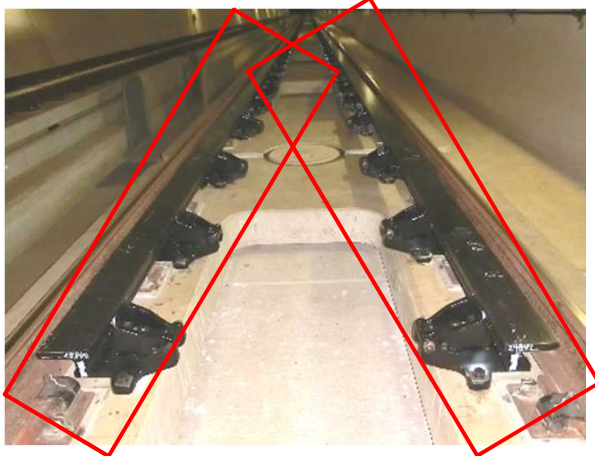
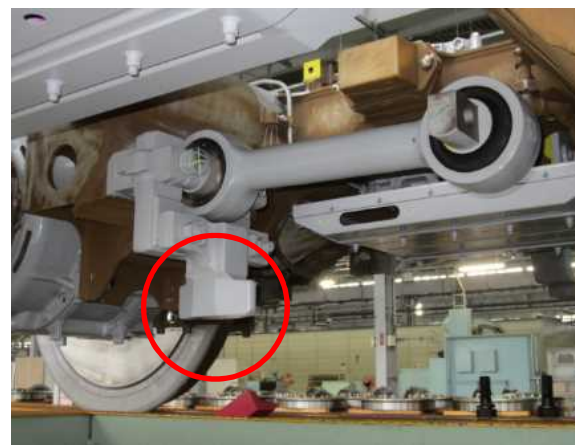
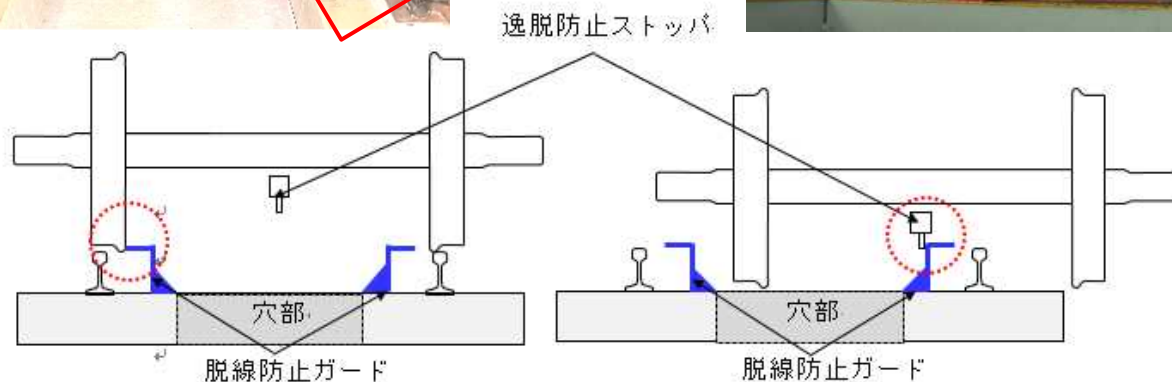
脱線防止ガード

車輪背面と脱線防止ガードが接触
⇒脱線を防止

逸脱防止ストッパと脱線防止ガードが接触
⇒逸脱を防止

九州新幹線では「新幹線と直交する活断層があり、地震が発生した場合に付近の高架橋で大きな揺れが想定される場合」に脱線防止ガードを設置。

本事故現場付近には脱線防止ガードが設置されていなかった。

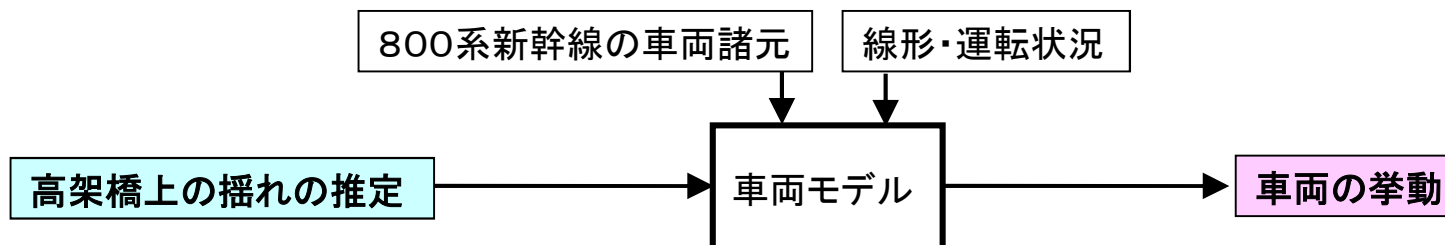
【STEP3】車両の挙動を推定

- ①地盤で振動が増幅し、事故現場付近の高架橋の直下に線路直角方向の大きな揺れが加わった
- ②高架橋で振動が増幅し、軌道面において車両がローリングしやすい振動数(1.3Hz付近)の左右の揺れが増幅
- ③各車両が左右に大きく揺れ、多数の輪軸がほぼ同時に脱線
