# 貨物自動車の運転席・荷台からの昇降時転落事故 実態調査 調査結果概要

貨物自動車の運転席・荷台からの  
昇降時転落事故 実態調査

調査結果報告書

一般社団法人 群馬県トラック協会

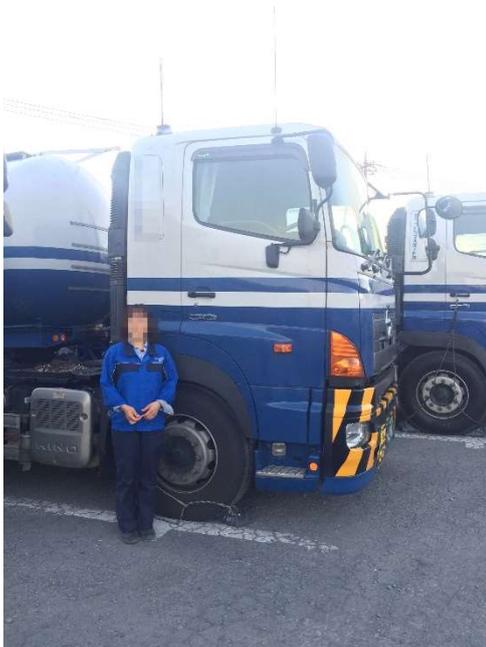
メーカー	日野自動車
車種	グランドプロフィア
年式	2010年式

女性は普段から当該車両で業務を行っている。

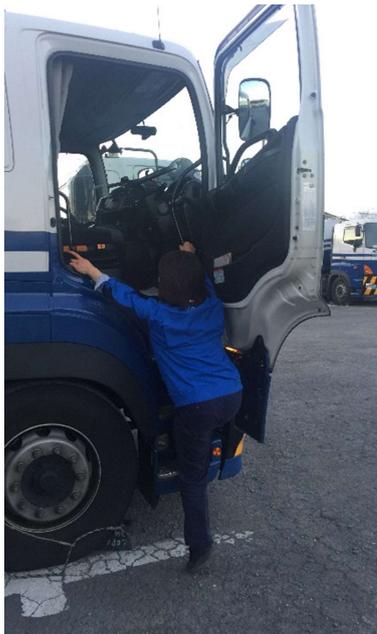
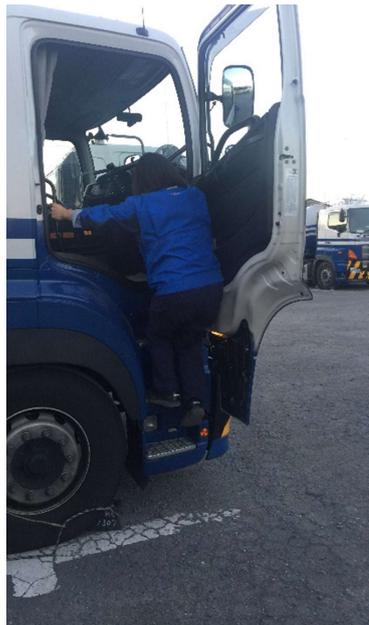
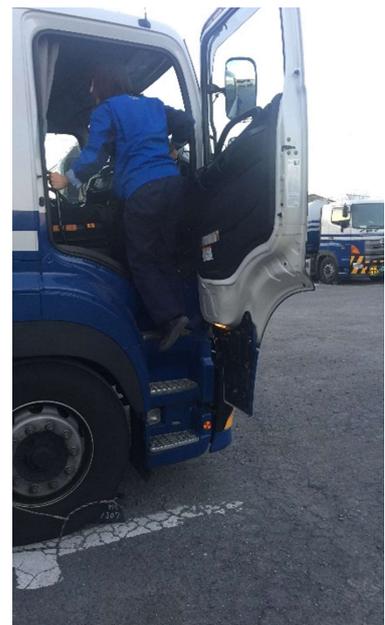
左図のように、身長 157 センチメートルと平均身長よりも高い女性ドライバーですら、3点支持を行うためには背伸びをしなければならない。

ヒアリング調査の⑤E社では、乗務員 e が地面に着地する際、指先がかかった状態になっている事例があった。(30 ページ) この女性ドライバーも、同様の状況が日常的に発生していると考えられ、転落事故の危険が内在している。
