## 改善箇所説明図

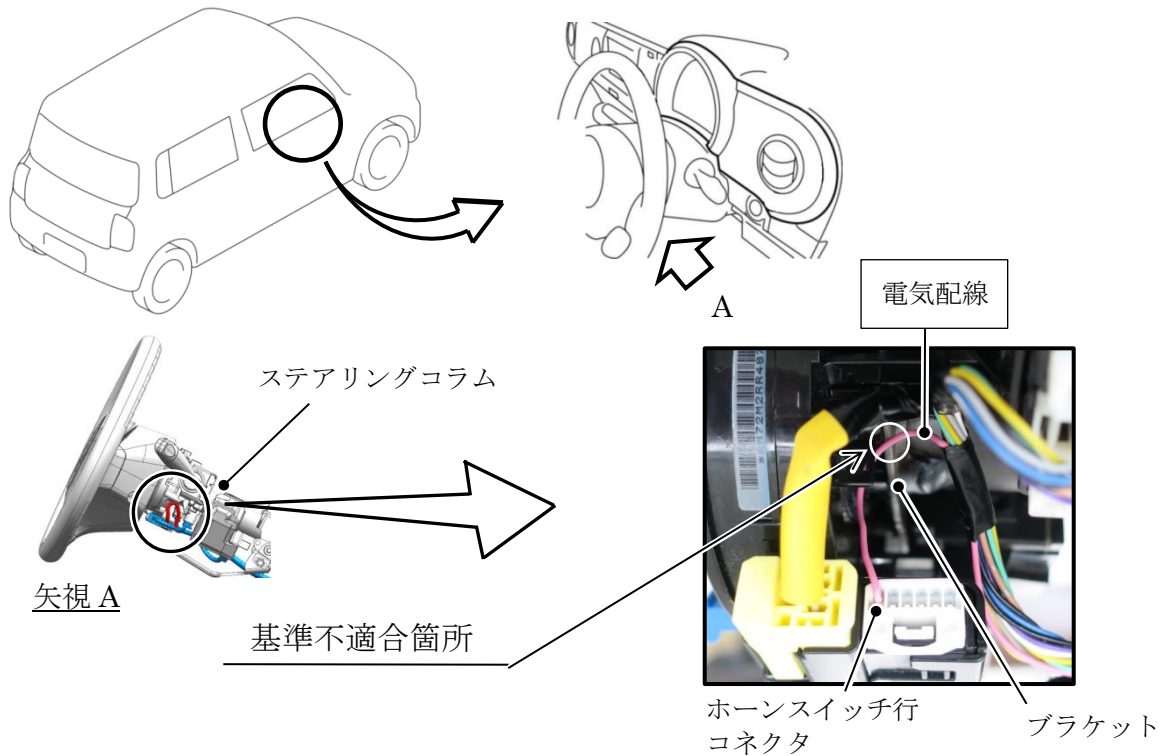
ホーンスイッチの配線において配索設計が不適切なため、組付け作業によっては配線がステアリングコラムのブラケットに接触しているものがある。そのため、走行振動等により配線の被覆が損傷してショートすることで、警音器が意図せず吹鳴し、最悪の場合、ヒューズが切れ、非常点滅表示灯不灯、方向指示器不灯、警音器不鳴になるおそれがある。

全車両、当該配線を点検し、

- ①被覆に損傷が無い場合は、配線とブラケットの隙間が適切となるように配索する。
- ②被覆に損傷がある場合は、補修用ハーネスに繋ぎ替えた上で同様に配索する。

識別：ID プレートに白金色のシールを貼付する。
