改善箇所説明図

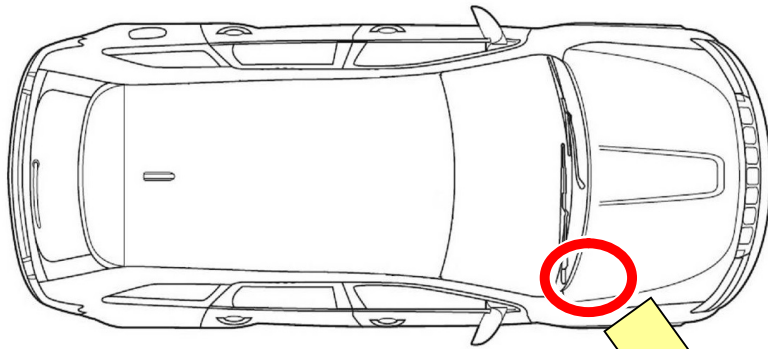
ブレーキ倍力装置の防水カバーが作業要領書どおり適切に取り付けられていないものがある。そのため、当該装置に雨水がかかり、腐食して負圧が失われ、最悪の場合、制動距離が伸びるおそれがある。

全車両、ブレーキ倍力装置の防水カバーの取付状態を点検し、不適切な場合は、防水カバーを新品に交換する。また、ブレーキ倍力装置の機能診断を実施し、異常がある場合は、ブレーキ倍力装置を新品に交換した上で、新品の防水カバーを取り付ける。

識別：ブレーキ・リザーバ・タンク(側面)に黄色ペイントを塗布する。
