改善箇所説明図 ①

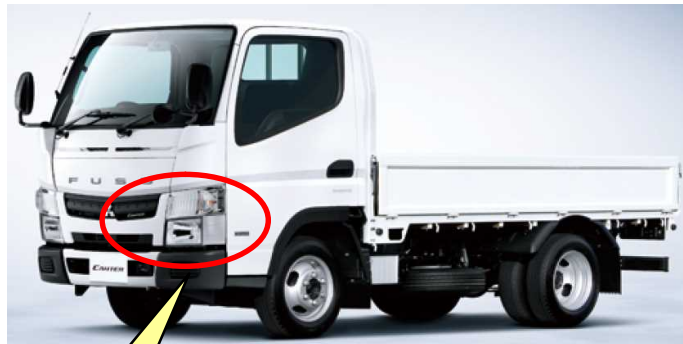
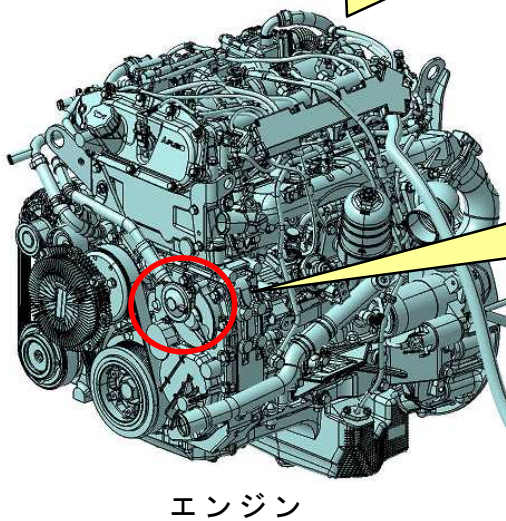
基準不適合発生箇所

小型トラック・バスにおいて、ブローバイガス還元装置の遠心分離フィルターのメンテナンス設定が不適切なため、長時間アイドリングを頻繁に行ったり、エンジンオイルのメンテナンスを適切に行わないと、当該フィルターにエンジンオイル中の汚れが堆積して目詰まりすることがある。そのため、そのままの状態で使用を続けると、クランクケース内圧の上昇によってエンジンオイルが吸排気系に流入して白煙等が発生し、最悪の場合、意図せぬエンジン回転数の上昇等が生じてエンジンが破損する、または、火災に至るおそれがある。

- (1) 全車両、ブローバイガス還元装置の遠心分離フィルターを新品に交換する。また、吸排気系を点検し、損傷部品を交換する。
- (2) エンジン制御プログラムを変更して、ブローバイガス還元装置の遠心分離フィルター再生時期警告灯点灯システムを追加するとともに、警告灯点灯時の対処方法について記載した取扱説明書の追補版を配布する。
- (3) ブローバイガス還元装置の遠心分離フィルターを定期交換部品に設定し、その旨記載された取扱説明書とメンテナンスノートの追補版を配布する。

注 : □ は、新品に交換する部品を示す。
