改善箇所説明図

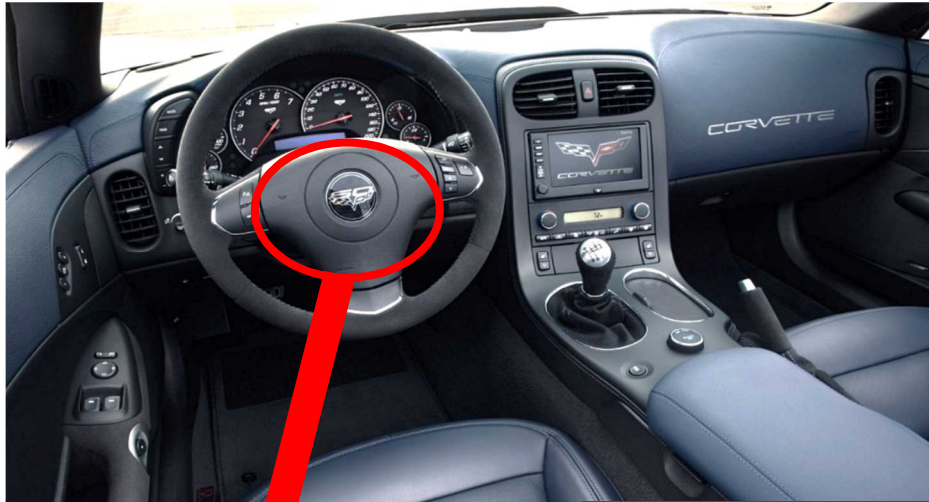
エレクトリックコラムロック

施錠装置のエレクトリックコラムロックにおいて、内部のロックピン駆動機構の素材が不適切なため、高温多湿の環境下で使用を続けると、当該駆動機構部が変形することがある。そのため、駆動抵抗が増大し、最悪の場合、ハンドルロックが解除できず、エンジンが始動できないおそれがある。

全車両、エレクトリックコラムロックを対策品に交換する。

エンジンフード左側ヒンジ取付ナット部に赤色ペイントを塗布する。
