重大インシデント調査報告書

所 属	日本貨物航空株式会社
型 式	ボーイング式747-8F型
登 録 記 号	J A 1 1 K Z
インシデント種類	水面への衝突を回避するための緊急操作
発 生 日 時	平成30年2月18日 16時27分ごろ(日本標準時)(アメリカ合衆国東部標準時02時27分ごろ)
発 生 場 所	ニューヨーク J・F・ケネディ国際空港(アメリカ合衆国)の南南西約17km、高度約480ft

1. 1 重大インシデントの概要

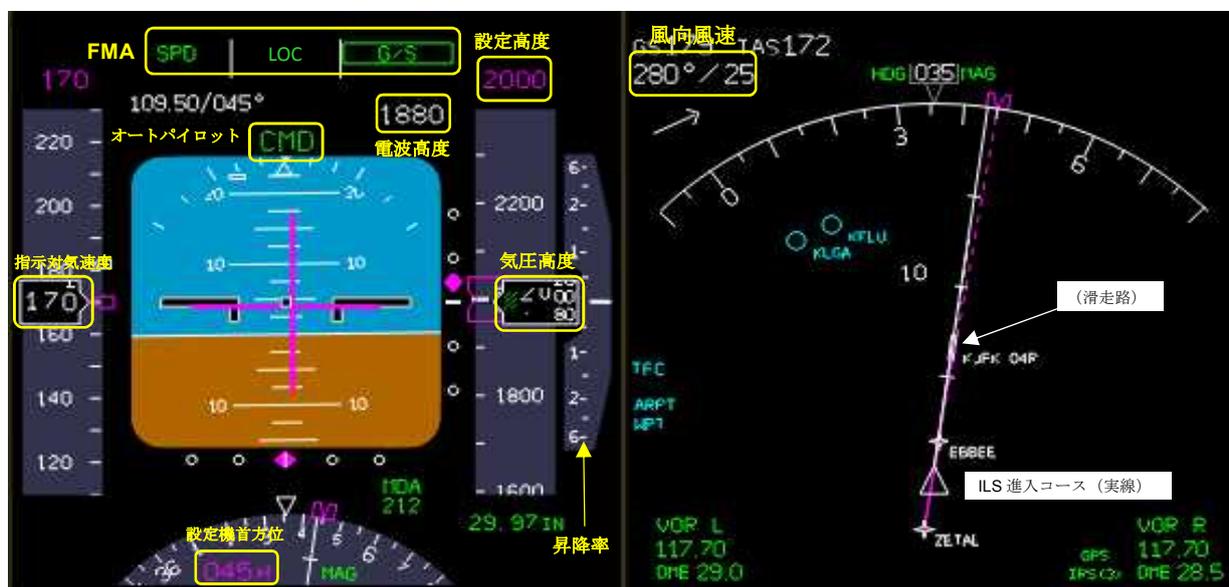
図3 PFD及びNDの表示イメージ

PFDに表示される昇降率は、白色の基線と一直線のと看0 fpm で高度を維持していることを示しており、設定高度2, 000 ft に対し気圧高度2, 000 ft が示されている。FMAに表示されている”LOC”（緑字）、”G/S”（緑字）はLOC及びGSの誘導電波を捕捉していることを示している。

NDには、ILS進入方式（RWY04R）の最終進入コースと中間進入フィックス、最終進入フィックス及び滑走路が表示されている。△マークは航空機の現在位置を示しており、この時の航空機はZETALとEBBEEのほぼ中間地点を飛行中であることを示している。また、画面中央の”10”（白字）は、航空機の現在位置から”10”横の白色の基線までが10 nmであることを示している。

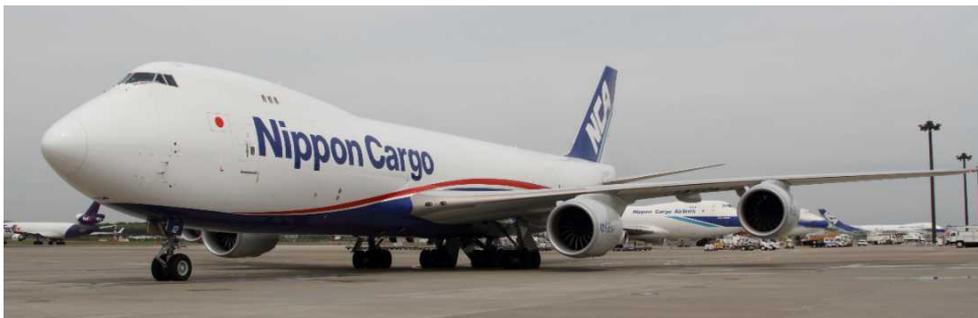
写真1 重大インシデント機

同機に損傷はなかった。
