## 改善箇所説明図：エアインレットホース

### 基準不具合発生箇所

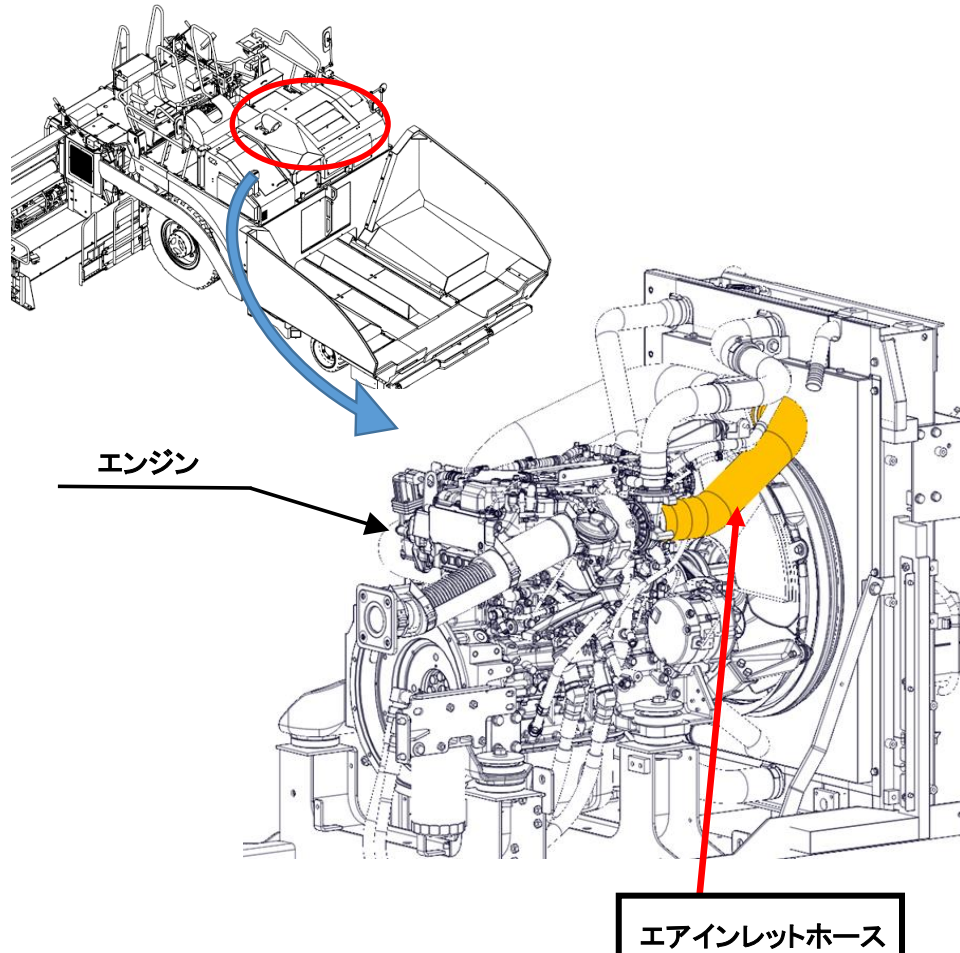
（ アスファルトフィニッシャのブローバイ・ガス還元装置において、エアインレットホースの材質が不適切なため、当該ホースの劣化が早まり、当該ホースに亀裂が生じるものがある。そのため、エア漏れが発生して排出ガス規制値を満足しなくなるおそれがある。 ）

全車両、当該エアインレットホースを対策品に交換する。

注          は対策品に交換する部品を示す。

識別：ステッカーの他、エアインレットホースの形状で識別する。
