改善箇所説明図

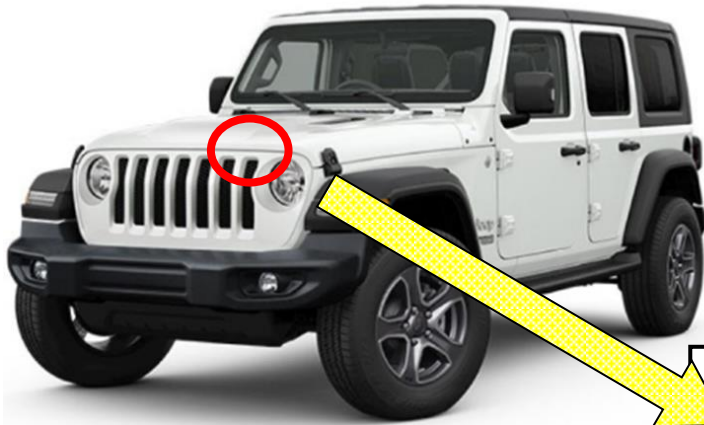
基準不適合発生箇所

操縦装置のステアリングコラム中間シャフトの製造管理が不適切なため、シャフト内のユニバーサルジョイントに異物(ナット)が混入しているものがある。そのため、走行中、異物がユニバーサルジョイントに干渉し、最悪の場合、ステアリングが切れなくなるおそれがある。

全車両、ステアリングコラム中間シャフトを良品に交換する。

: 対策部位を示す

識別 : 運転者席側ドアロックストライカー上部固定ボルト頭部に黄色ペイントを塗布する
