無人で自動運転を行う鉄軌道の事故防止に関する 検討会（第3回）

金沢シーサイドライン 新杉田駅構内で発生した鉄道人身障害事故について (報告)

1. 発生日時： 令和元年6月1日 (土) 20時15分
2. 発生場所： 新杉田駅1番線
3. 発生列車： 新杉田駅発 並木中央行き下り第2009B列車 (5両編成)

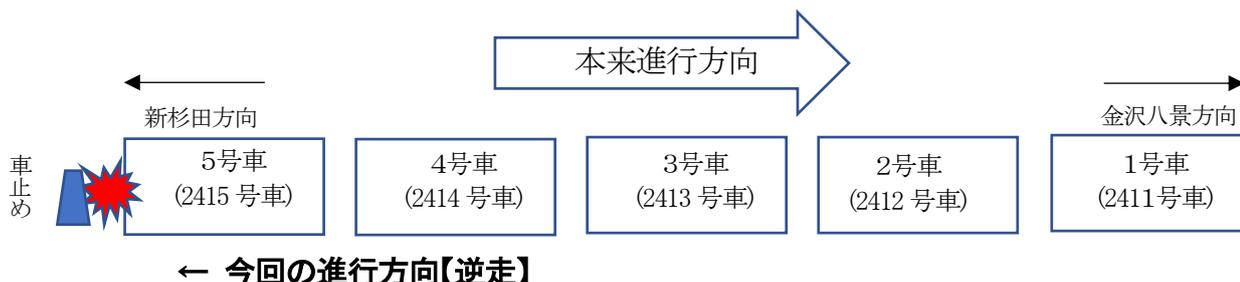
20時15分、並木中央駅行き第2009B列車の第41編成が始発である新杉田駅折り返し時、出発時間になり車両の扉閉、ホームドア閉動作が終了後、本来、車両進行方向が金沢八景駅側に起動するところ、逆方向の車止め側に起動を開始し、約24m進行して車止めに衝突し停止した。

なお、衝突に伴う衝撃により複数の旅客が負傷した。
