改善箇所説明図

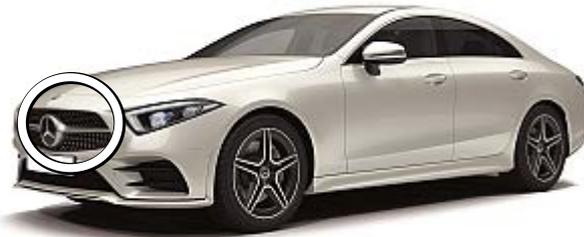
不具合発生箇所

電動クーラントラントポンプ
の電気配線

エンジンファン

注: は電源配線の配索を変更する部位を示す

エンジンの電動クーラントラントポンプにおいて、電源配線の配索が不適切なため、当該配線がエンジンファンに接触することがある。そのため、当該配線が断線し、電動クーラントラントポンプや 48V 電気システムが作動停止して、最悪の場合、エンジンがオーバーヒートする、または、エンジンを停止させると再始動できなくなるおそれがある。

全車両、電動クーラントラントポンプの電源配線の配索を変更する。なお、電源配線に損傷がある場合は、修理を行う。

識別 : 車台番号の付近に黄色ペイントを塗布する
