# 改善箇所説明図①

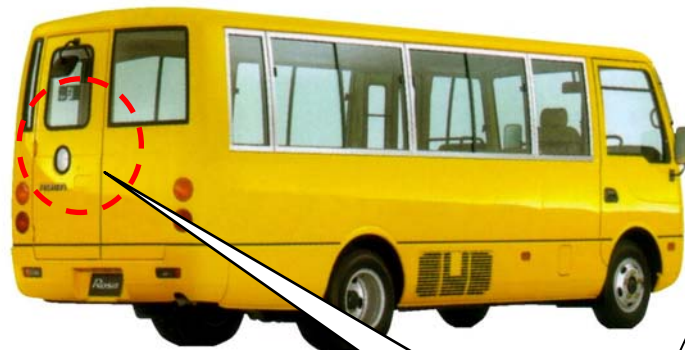
## 基準不適合箇所

車体後面に設けている非常扉のロックシステムにおいて、キャッチと噛み合うロックをもどすばねの押しもどし力の設定及びウェザーストリップの反力が不適切なため、扉をゆっくり閉めた場合、当該ロックとキャッチの噛み合い代が不十分となることがある。そのため、そのままの状態で使用を続けると、最悪の場合、走行時の振動などで噛み合いが外れ、非常扉が開放するおそれがある。

### 改善措置の内容

全車両、ロッカー式、キャッチ、ウェザーストリップを対策品に交換する。  
 なお、ロックシステムのばね力適正化に伴い、ロック取付部パネルに補強プレートを追加する。
