改善箇所説明図

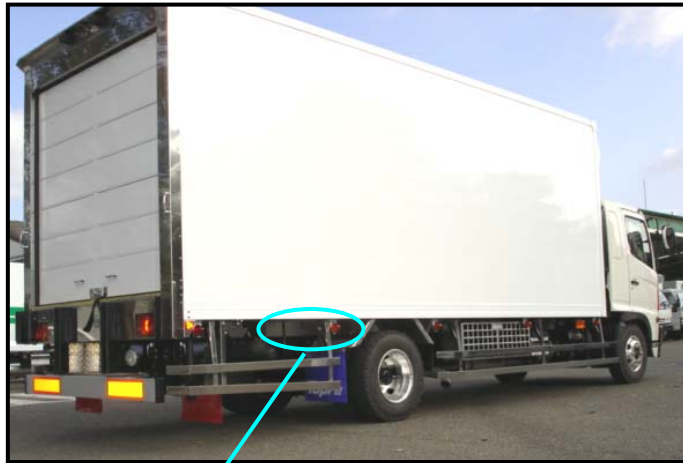
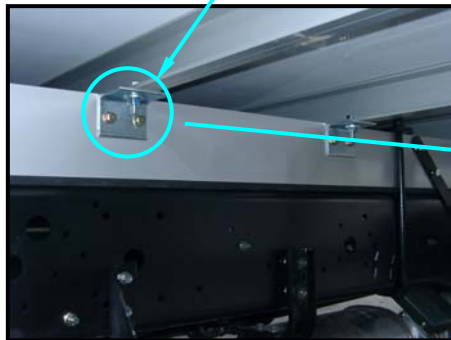
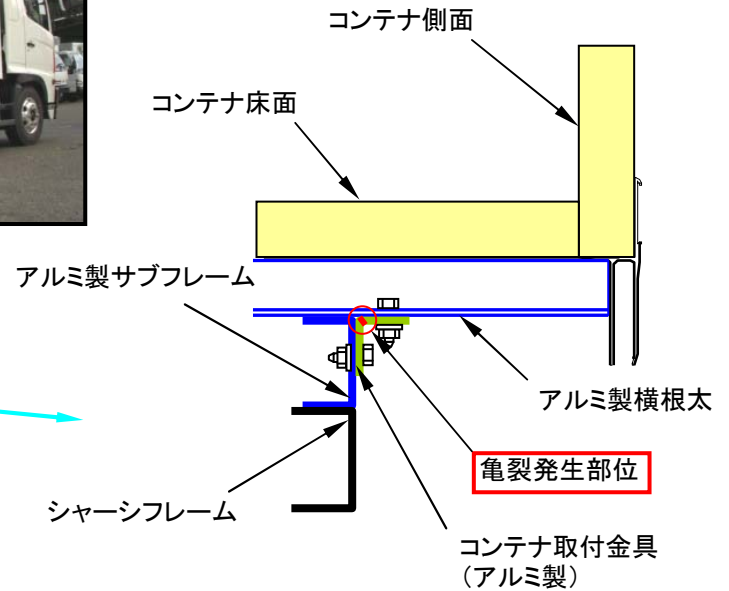
【不具合発生部位】

バン型車両において、荷台物品積載装置(コンテナ)と荷台を固定するためのサブフレームを締結している取付金具の強度が不足しているため、凹凸路面からの衝撃が繰り返し加わると、取付金具に亀裂が生じることがある。そのため、そのまま使用を続けると、亀裂が進行し、取付金具が破断するおそれがある。

全車両、当該取付金具を対策品に交換する。

当該取付金具がアルミ製からスチール製に変更されている。
