改善箇所説明図

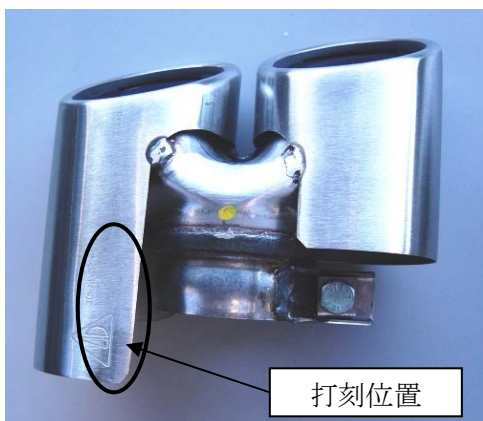
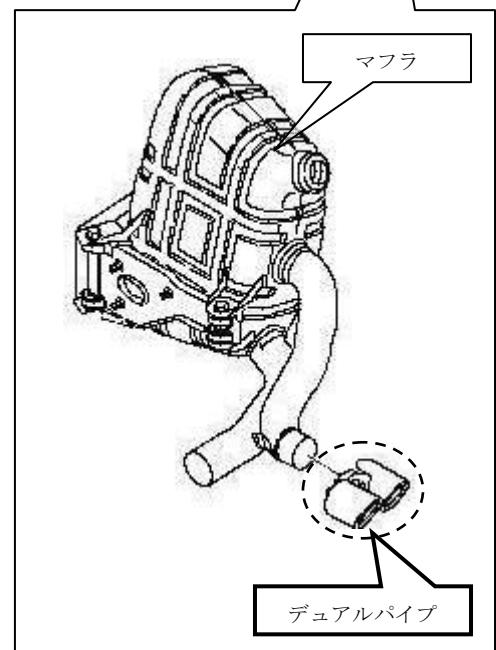
排気管の後端部に装着した二又管（デュアルパイプ）の取り付けクランプの溶接が不適切なため、走行等の振動により、溶接部分に亀裂が生じることがある。そのため、そのまま使用を続けると、溶接がはがれ、最悪の場合、当該パイプが脱落して他の交通を妨げるおそれがある。

注：□は改善部品を示す。

全車両、当該パイプを対策品と交換する。

識別：当該部品に部品番号 997.111.351.04(右用)、997.111.352.04(左用) または 997.044.981.00.NAC(右用)、997.044.982.00.NAC(左用) の打刻があれば、対策済みである。
