# 改善箇所説明図

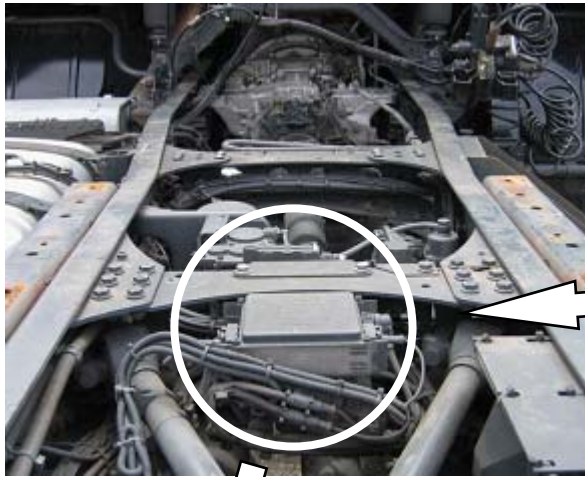
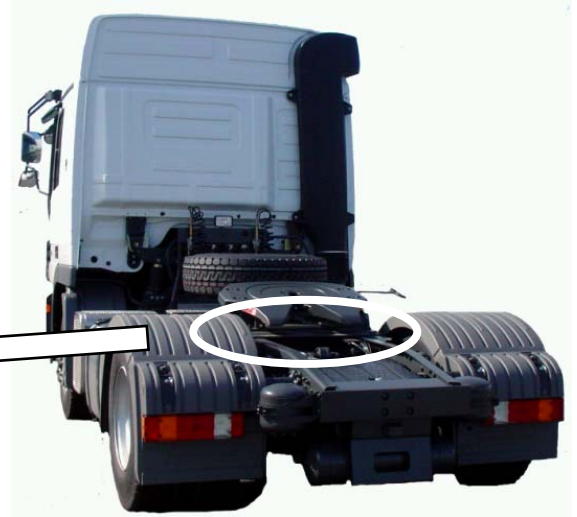
コントロールユニット展開図

後軸の左右輪の制動力を制御するコントロールユニットの基板回路の保護塗装が不適切なため、当該ユニットのゴム製シールから発生する硫黄ガスにより、基板回路が腐食することがある。そのため、そのままの状態で使用を続けると、腐食が進行し、最悪の場合、回路の一部が断線し、左右輪の制動力に差が生じるおそれがある。

**改善の内容**  
全車両、当該コントロールユニットを良品と交換する。

識別： コントロールユニット下部に備わるエア排出口部に赤色ペイントを塗布する。
