改善箇所説明図

[燃料配管レイアウト]

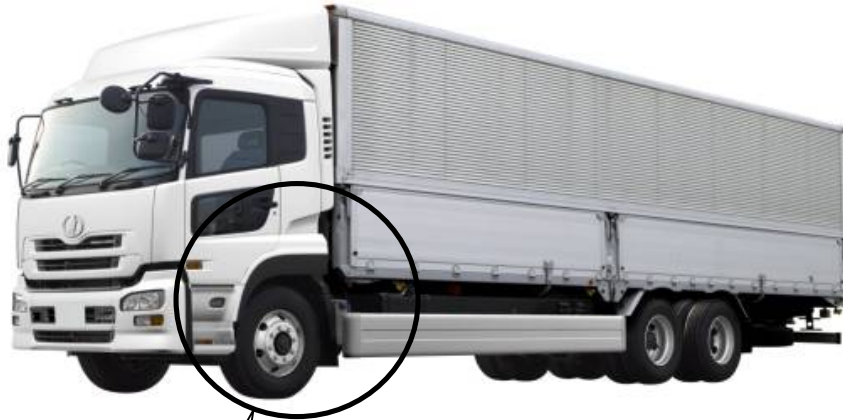
基準不適合発生箇所

ガスケット

エンジン燃料低圧配管用コネクタのボルト締付けトルクの指示が不適切なため、シール性の低いものがある。そのため、そのままの状態で使用を続けると、振動等で当該コネクタ部より燃料が漏れるおそれがある。

全車両、燃料配管用コネクタ部のガスケットを新品に交換し、規定トルクで締付ける。

識別：ロッカーカバー左前側角部に黄色ペイントを塗布する。
