改善箇所説明図

変速装置トランスファ部

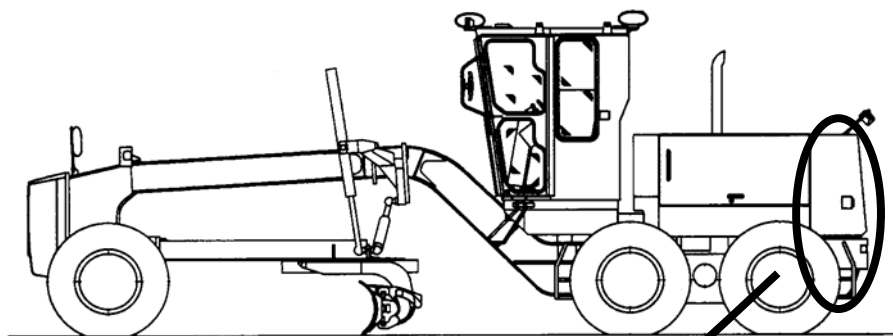
不具合発生箇所

変速装置において、トランスファ部へのオイル供給量が不十分なため、潤滑不良を起こす場合がある。そのため、そのまま使用を続けると、トランスファ内部のギヤ及びベアリングが焼き付き、最悪の場合、走行不能に至るおそれがある。

変速装置において、油圧回路のオイルクーラ用リリースバルブの形状が不適切なため、リリースバルブが作動不良を起こしトランスファ部へのオイル供給量が不十分となり、潤滑不良を起こす場合がある。そのため、そのまま使用を続けると、トランスファ内部のギヤ及びベアリングが焼き付き、最悪の場合、走行不能に至るおそれがある。

全車両、強制潤滑装置一式を追加及び、リリースバルブを対策品に交換する。

注 : は、追加・交換部品を示す。

識別 : 変速装置のシリアル番号付近に、白ペイントを塗布する。
