改善箇所説明図

基準不適合発生箇所

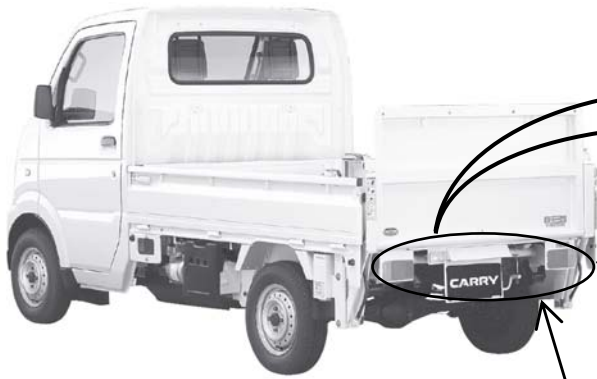
- ① トラックの荷台の後部煽りにアーム式の昇降装置をオプションとして追加架装した車両（アーム式ゲートリフト車）において、後退灯の取り付け位置が不適切なため、後退灯照明部の視認性が道路運送車両の保安基準に適合しない。
- ② トラックの荷台の後部煽りに垂直式の昇降装置をオプションとして追加架装した車両（垂直式ゲートリフト車）において、後部方向指示器の取り付け位置が不適切なため、方向指示器照明部の視認性が道路運送車両の保安基準に適合しない。

<p>①アーム式ゲートリフト車</p>	<p>改善の内容 全車両、後退灯のブラケットを対策品と交換す</p>
<p>②垂直式ゲートリフト車</p>	<p>改善の内容 全車両、後部方向指示器のブラケットを対策品と交換する。</p>
