改善箇所説明図

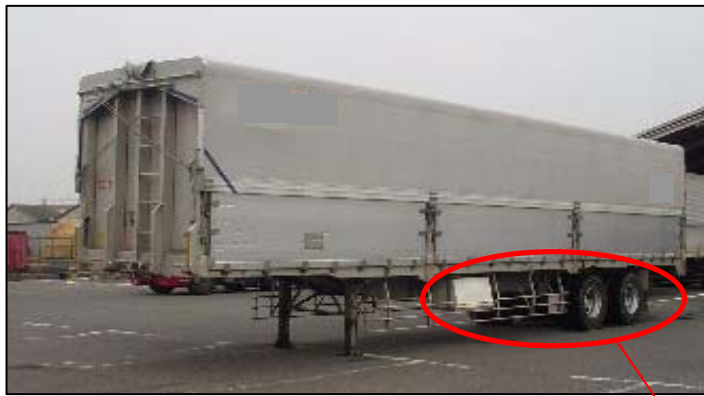
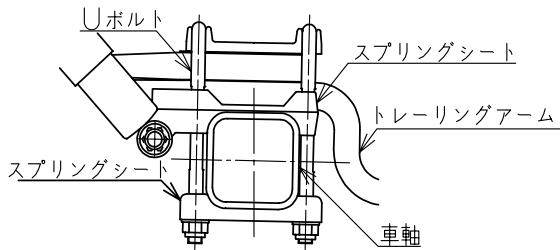
(車軸とスプリングシートとの結合部)

基準不適合発生箇所

空気バネ式緩衝装置を装着したトレーラで、車軸とスプリングシートをUボルトのみで固定している車輛において、固定方法が不適切なため、Uボルトが弛み車軸とスプリングシートが干渉するものがある。そのため、そのまま使用を続けると、車軸が磨耗し、亀裂が発生して、最悪の場合、車軸が折損し、走行不能となるおそれがある。

改善の内容

全車両、車軸とトレーリングアームASSYを対策品に変更する。
