# 改善箇所説明図

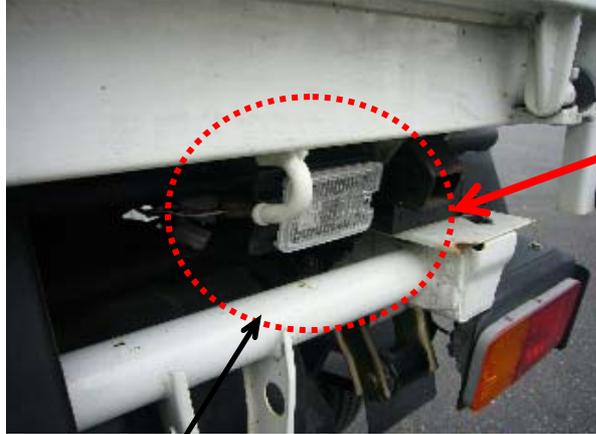
**基準不適合発生箇所**

トラックの荷箱を昇降させる装置をオプションとして追加架装した車両(多目的ダンプ、ライトダンプ、ミニダンプ)において、後退灯の取り付け位置が不適切なため、後退灯照明部の視認性が道路運送車両の保安基準に適合しない。

全車両、後退灯の取り付けブラケットにスペーサーを追加する。

注:  は、追加部品を示す。
