改善箇所説明図

トラニオン式サスペンション

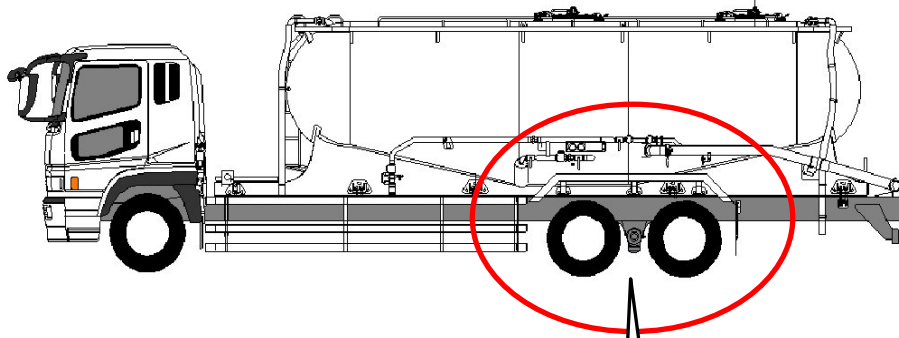
ズレ止め拡大

後2軸トラックの後々軸（非駆動軸）においてリヤばねズレ止めの形状が不適切なため、高重心積載状態で急旋回を行った場合、リヤばねが当該ズレ止めから外れ、車両が傾き、最悪の場合、走行安定性が損なわれるおそれがある。

全車両、当該部を点検し、不具合品が装着されている場合には、後々軸のズレ止め上部の爪に延長プレートを追加する。
