改善箇所説明書

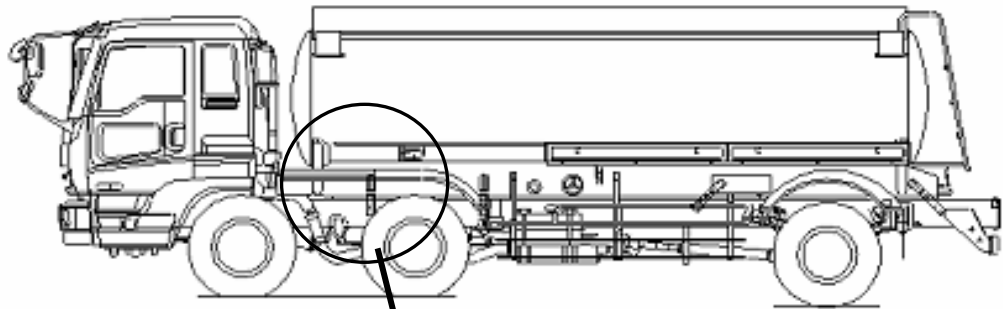
タンクローリにおいて、タンクとシャシフレームを結合する金具の取付位置が不適切なため、当該金具取付部付近のフレームに亀裂が発生するものがある。そのため、そのままの状態で使用を続けると亀裂が進行し、最悪の場合、フレームが折損し、走行不能となるおそれがある。

結合金具を架装要領書における取付可能な位置に取付け直します。
