改善箇所説明図

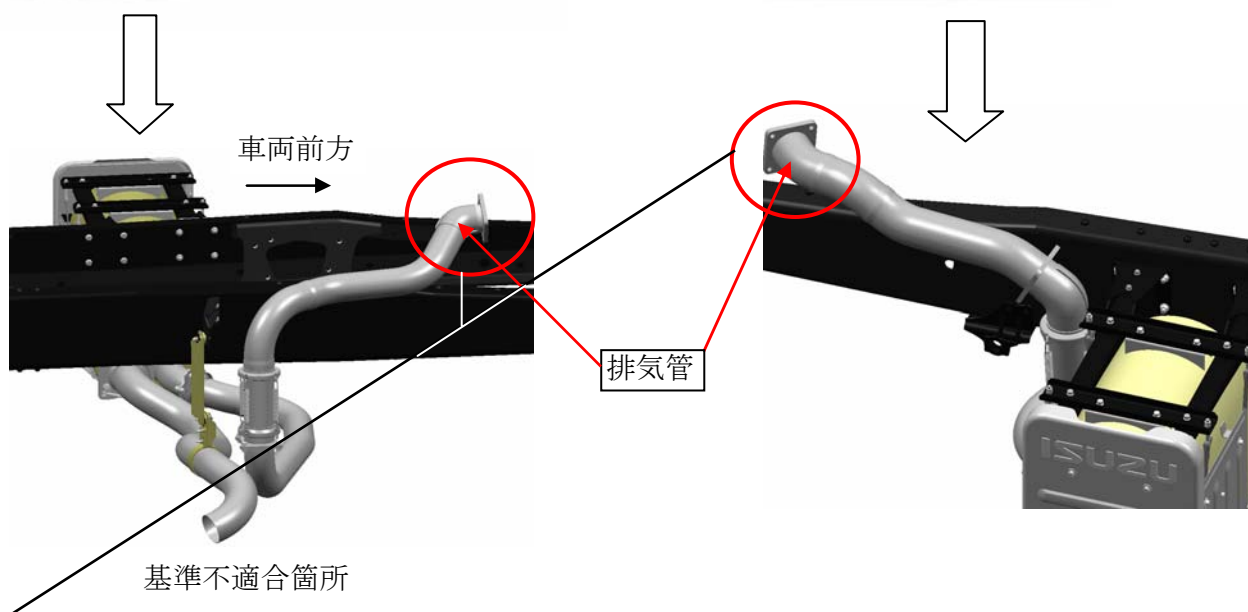
原動機側の排気管フランジ部付近の強度が不足しているものがある。そのため、原動機の振動等により当該部の排気管に亀裂が発生し、排気ガスが漏れることがあり、最悪の場合、騒音が増大するおそれがある。

改善の内容：全車両、排気管を対策品（6 W系エンジン搭載車は、排気管の材質、厚みを変更したもの。6 S D 1 エンジン搭載車は、排気管にジョイント（S J M）を装着したもの。）と交換する。

識別：サイドカバー上部に白色ペイントを塗布する。
