# 改善箇所説明図

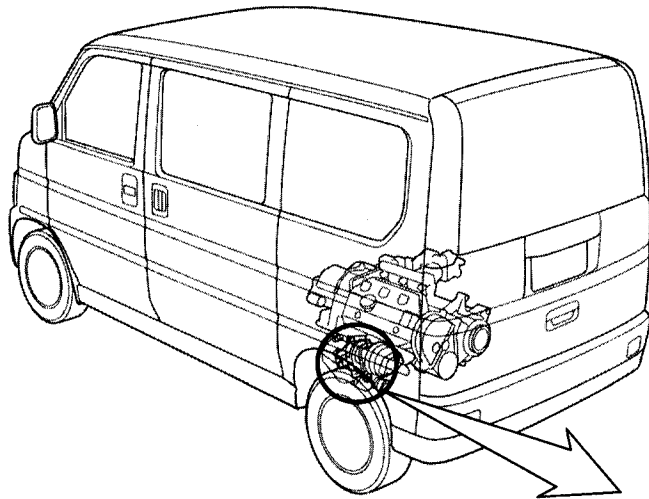
オイルフィードパイプ

## 基準不適合発生箇所

ターボチャージャー付車両において、ターボチャージャーへオイルを供給するオイルフィードパイプの防錆構造及び防水構造が不適切なため、融雪剤散布路の走行を繰り返すとパイプが被水し、錆びることがある。そのため、そのまま使用を続けると、パイプに穴があき、オイルが漏れ、最悪の場合、触媒コンバータに付着して発火し、エンジン部品に延焼するおそれがある。

全車両、オイルフィードパイプ一式を対策品と交換する。

注：  は交換部品を示す。
