## 改善箇所説明図

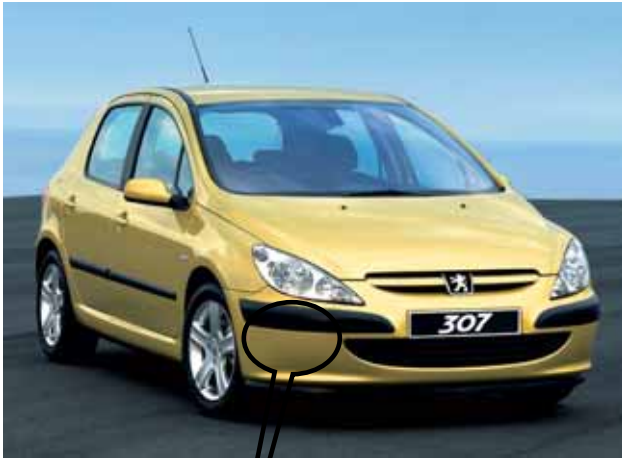
電動油圧ポンプ

電源コネクター

パワーステアリングの電動油圧ポンプの電源コネクターの防水構造が不適切なため、コネクター部に雨水等が浸入することがある。そのため、そのまま使用を続けると、端子が錆びてショートし、最悪の場合、火災に至るおそれがある。

全車両、当該コネクター部にグリスを充填し、防水性を改善する。また、端子が腐食している場合は、電動油圧ポンプ及び電気配線を新品と交換する。

対策実施済み車両には、油圧ポンプのリザーバートank下面に黄色ペイントを塗布する。
