改善箇所説明図

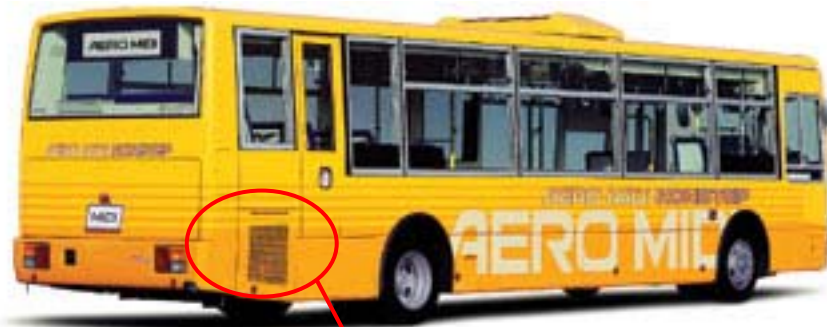
変速ユニットを上面から見た図

基準不適合発生箇所

トランスミッションの変速操作を行う変速ユニット内のレバーの製造工程が不適切なため、当該レバーに微細な亀裂が生じているものがある。そのため、そのまま使用を続けると、当該レバーが折損し、変速不能となり、最悪の場合、走行不能となるおそれがある。

改善措置の内容

全車両、変速ユニットの製造番号を確認し、対象のものはレバーを良品と交換する。

注：□ は交換部品を示す。
