改善箇所説明図

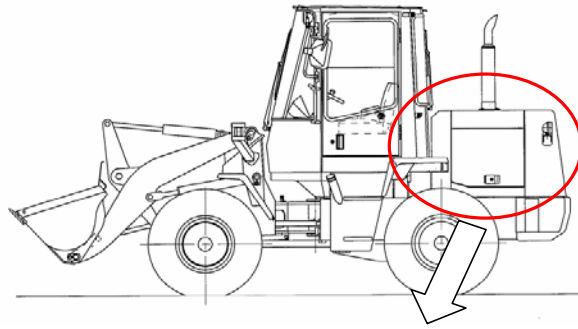
基準不適合発生箇所

原動機の回転を発電機(オルタネータ)に伝達するプーリの構造が不適切なため、ファンベルトやプーリに多量の水がかかると、ベルトとプーリの間で滑りが発生するものがある。そのため、発電機が駆動されず充電不良となり、最悪の場合、原動機が停止し、再始動できなくなるおそれがある。

改善措置の内容：全車両、ファンベルトとプーリを対策品に交換し、ラジエータ冷却通気口下部と、ラジエータ上部に雨だれ防止用の遮へい板を追加する。
