改善箇所説明図

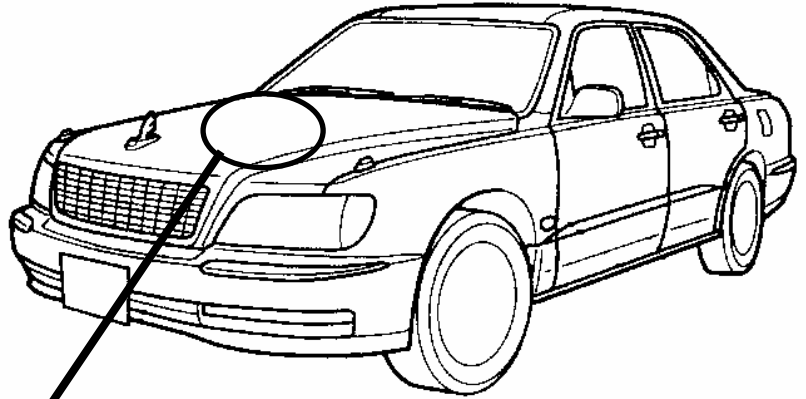
制動倍力装置において、高温が長く使用条件を想定していなかったため、当該使用条件下で継続的に使用された場合、制動倍力装置内のゴム膜が熱により劣化するものがある。そのため、そのまま使用を続けると、当該ゴム膜に亀裂が発生し、倍力作用が損なわれて制動停止距離が伸びるおそれがある。

全車両、制動倍力装置を新品と交換するとともに、メンテナンスノートの点検整備項目に交換部品・交換時期を追記する。また、定期交換のインフォメーションラベルを原動機室内の制動倍力装置付近のボデーパネルに貼付する。

注：図中の 内は交換または追加部品を示す。
