改善箇所説明図

不具合発生箇所

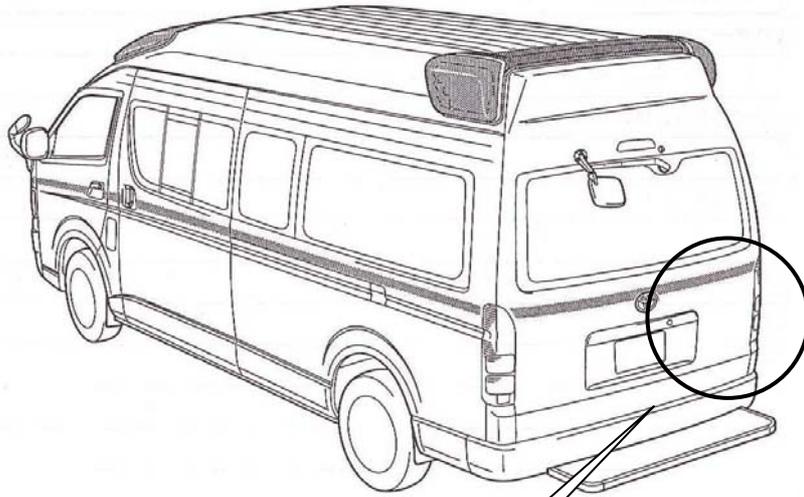
異音防止用バンド
取付金具

救急車のストレッチャー横に格納されている機材の異音防止用バンドの取付金具の位置および形状が不適切なため、ストレッチャーを車両に搬入する際に患者や救急隊員の腕や指が当該金具にあたり受傷するおそれがある。

全車両、当該金具を取外す。
