改善箇所説明図

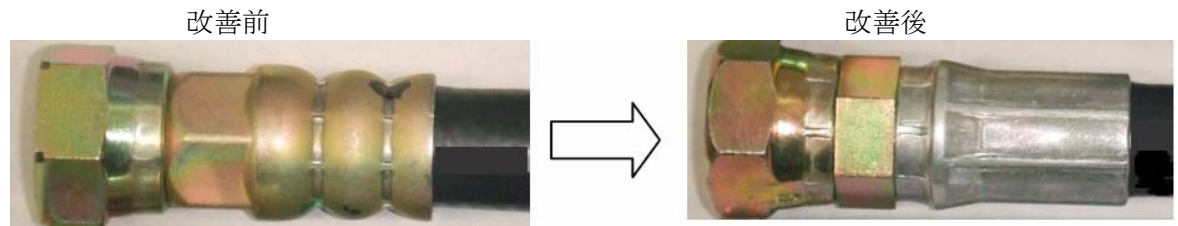
油圧変速機の油圧ホースにおいて、不適切に曲げられて組み付けられたものがある。そのため、そのまま使用を続けると、当該油圧ホースの口金付近に亀裂が発生し、作動油が漏れ、最悪の場合、走行が出来なくなるおそれがある。

改善措置の内容： 全車両、当該油圧ホースを対策品に交換する。

識別： 油圧ホース口金部の形状で識別する。
