改善箇所説明図

[燃料配管レイアウト]

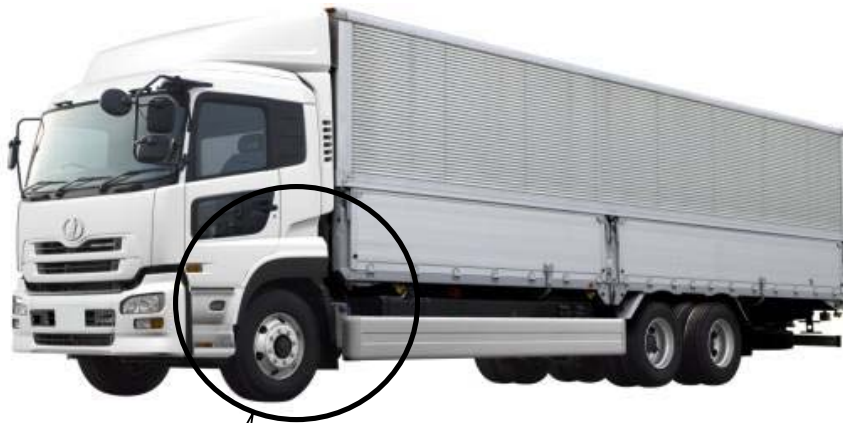
エンジン燃料低圧配管用コネクタ部のガスケットの材質が不適切なため、取付けボルト締付け時に、ガスケットの表面に微細な亀裂が生じることがある。そのため、そのまま使用を続けると、亀裂が進行し、当該コネクタ部より燃料が漏れるおそれがある。

全車両、当該ガスケット及び取付けボルトを対策品と交換し、規定トルクで締付ける。

識別：燃料フィルタ上部に白色ペイントを塗布する。
