改善箇所説明図

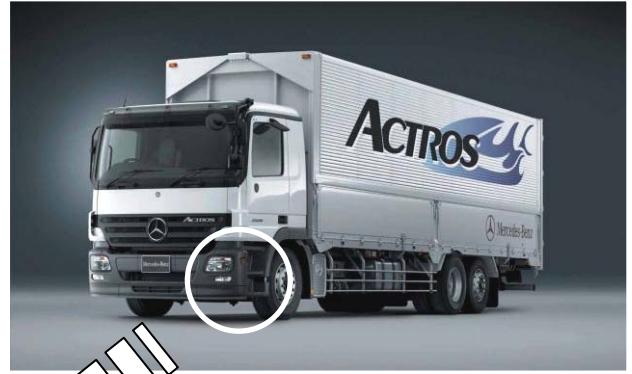
不具合発生箇所

側面方向指示器用に追加装着した配線

側面方向指示器用電源の取り出し位置が不適切なため、電流値が点滅制御ユニットの電流許容量を超え、そのまま使用を続けると、当該点滅制御ユニットが損傷し、方向指示器が正常に点滅しなくなるおそれがある。

全車両、側面方向指示器の電源取り出し位置を変更するとともに、点滅信号用配線を新たに追加する。

識別 : キャブコネクタ蓋左側に黄色ペイントを塗布する。
